## 品質異常改善通知書

不具合整理No 46M-04-004

品名 5859-40 PLUG SUB ASSY (H=0.9)

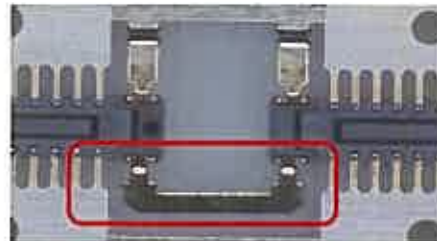
金具キャリアが変形している

キャリア変形発生

↓  
成形では発生しない↓  
成形後工程で発生

画像検査で確認

↓  
成形は変形品はとらえられず

変形したものは再検査して周知  
をいたしました。

再検査して周知

対策後 56/INS101-08~56/INS101-09  
計5ロットにおいて6不具合無し  
と確認済み
