不具合整理No.43MD-7-005

協力工場 不良品連絡書

図番	CLE1006-3002E
品名	6P SIM CARD CONNECTOR
ロットNo	210407-2-09
発生日	2011年 7月 5日
不良数量	3リール(4,500個)
不良率

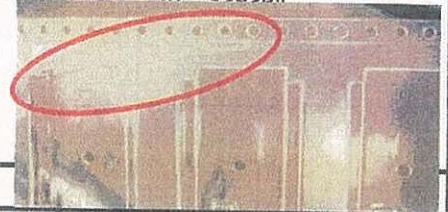
カバーテープの破れ
SMK(顧客先のNokiaの組立て工場にて発見。

写真にて確認致しました。

不明。
(外部から受けたものと考えます)

検査の見逃しによるものでした。

組立機溶着工程の検査を頻繁に実施致します。

検査員の再教育を実施致します。

対策後 210711-2-01-58~210718-2-01-75の計5ロットにおいて
同不具合無しを、有効性有りと判断致します。
