品質異常改善通知書

不具合整理No. 46K-02-004

仕様番号 71 5859 999 X21 XXX S (5859ﾌﾟﾗｸﾞCT)
品名 5859 PLUG CONT (H=0.9)
ロットNo 150117-2-Y-0020A, B S150122 4003B
対象数量 2,200,000
不具合内容及び確認内容

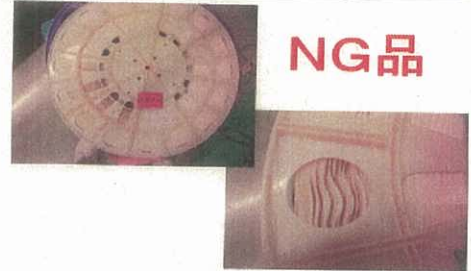
B側 巻きNG
(セット使いの為A側も対象)

B側 巻きNG

層間紙パストルが 0 設定であった。

φ850ソールでは 巻きれは 走りこななかった

IRLのみの発生の為 巻きテンションの設定に余裕が
ないと思われる

めっき後の 巻き状態は 問題なかった為

層間紙パストルを 0 → 0.5 (0.2の10倍)
に設定し様子を見ます。

φ850ソールでは 問題ないので φ850RLを優先
し使用します。
