品質異常改善通知書

不具合整理No. 44F-06-011

仕様番号 086432-0-04

品名 HIF3-2428 SCF

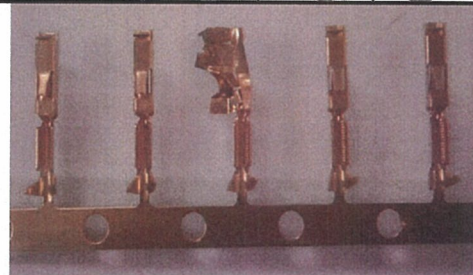
端子変形

めっきメーカー（株）山王にて発見。

型内にて「ツバ」変形発生

↓
送り量の「1/3」ツキ・タイミングによって
型内にて変形発生した。

↓
「1/3」送り量（送り装置）老朽化による
タイミング・送り量の「1/3」

変形品 流出

↓
画像検査指示がなかった。

次回生産時より

「1/3」送り量（送り装置）の使用を止め

「1/3」送りとする。

次回生産時より 画像検査機を使用し
生産する。
