部資材品質異常 不具合報告 (No.SB60201209005)

Au剥離漏れ PMMR8283-05

株式会社鈴木

FCM株式会社

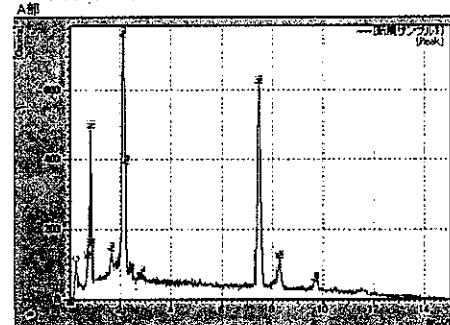
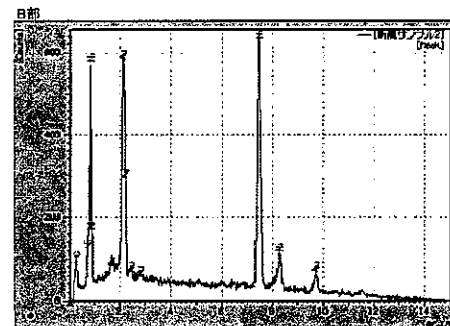
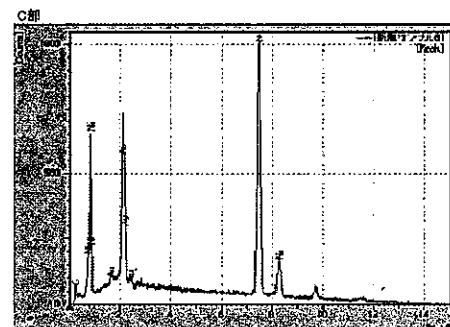
EDX分析結果
Au残り部(A部～C部)

Au残り部とAu剥離部では特に
異常な元素は検出されない

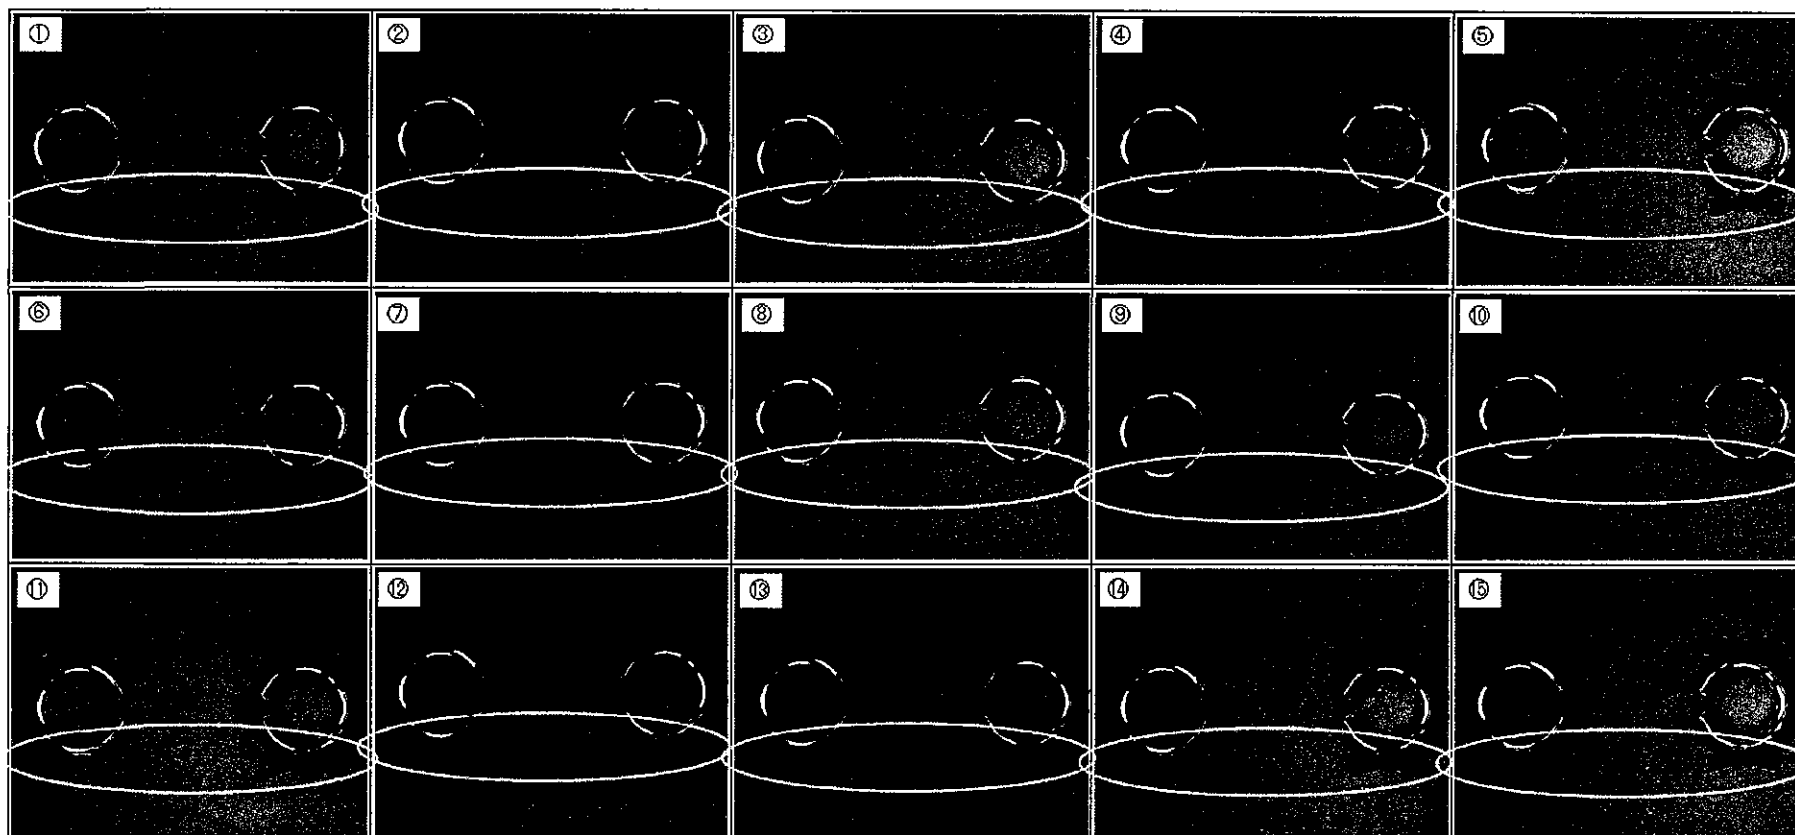
再現性実験結果①『剥離液流量変動』

結果：Au剥離漏れの発生は見られたが、連続的な発生(下写真①～⑮)となっており、今回の不具合状態の再現は出来なかった。

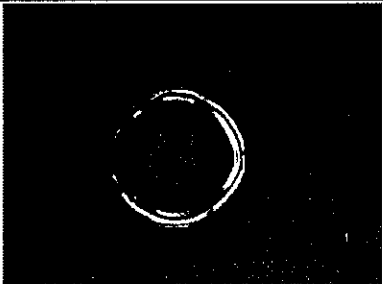
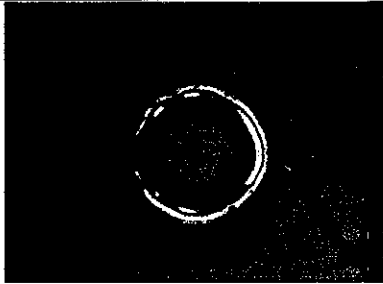
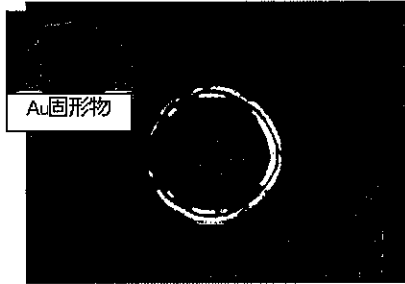
ヤロテープ	繊維物	Au槽出口の固形物
異物付着1

結果: シャワーノズル内の異物(水垢状のもの)を付着させたサンプルにて、今回の不具合と類似した状態が確認された

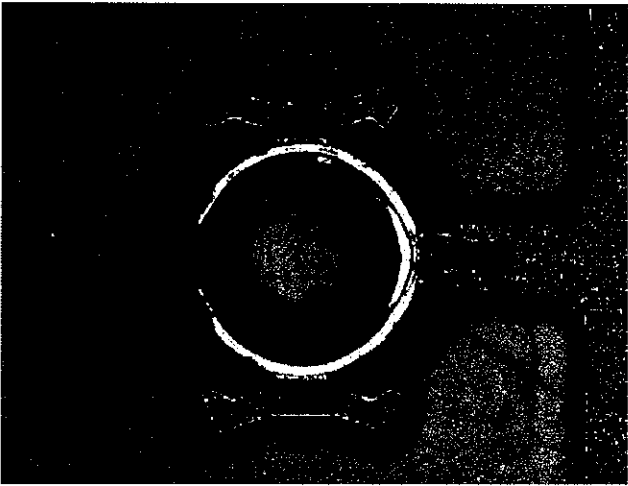
流量のアップダウン
②Au液流量変動

結果：Au剥離漏れの発生は、見られず異常も確認されない

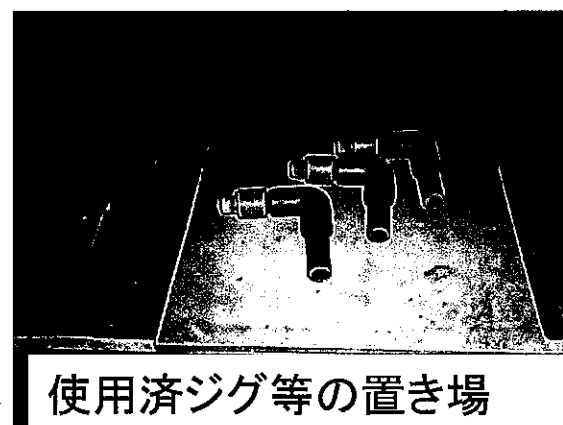
- ①製品(巾)毎でシャワーノズルの切替あり
Dライン他社製品と本製品ではノズルを取り替えている
- ②通常保管場所とは違う場所にシャワーノズルが保管されているものがあつた。
- ③保管場所ではない箇所のシャワーノズルには洗浄不足による水垢状の堆積物を確認

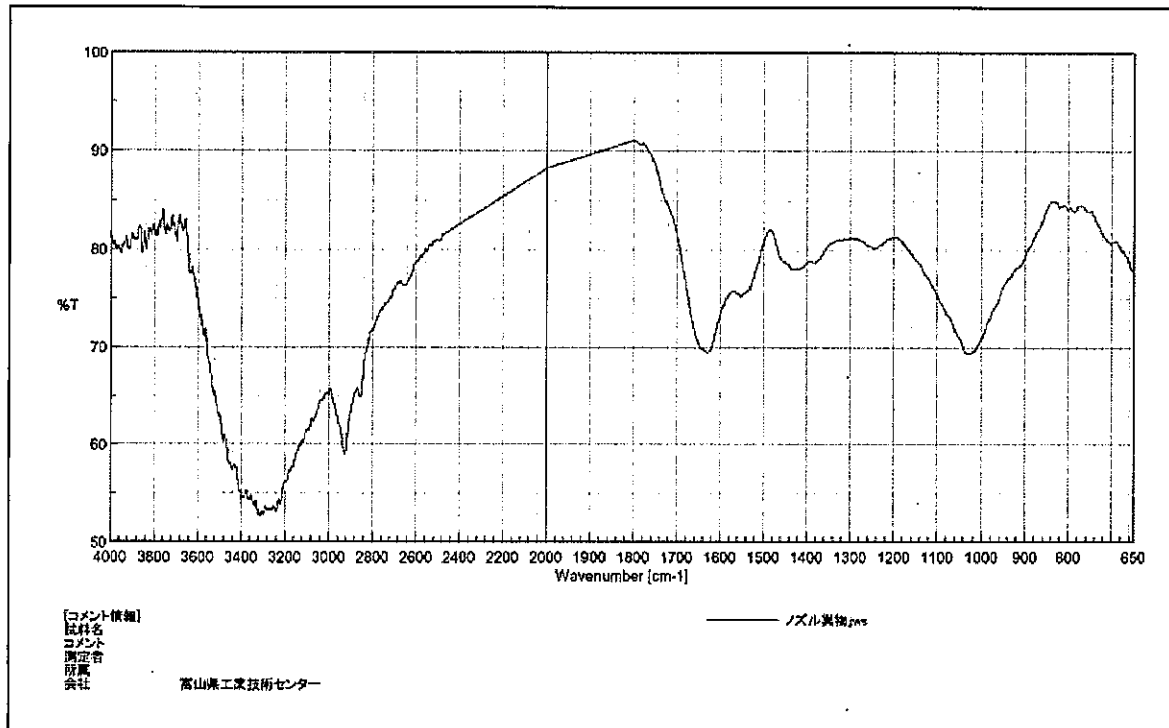
ノズル異物の分析

異物はアミド結合、ペプチド結合を持つタンパク質等の有機物を含むものである。但し、ピークが弱く有機物以外のものも含まれると考えられる。

水垢(藻類、細菌類やカルシウム分等)と考えられる。

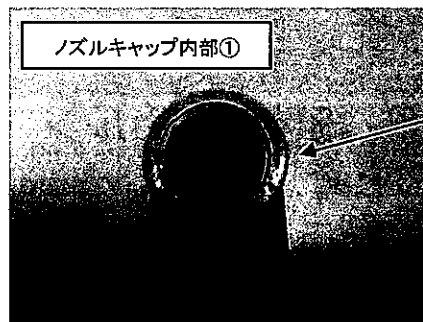
発生メカニズム

汚れ(堆積物)が付着したシャワーノズルを使用した為、使用中に水でふやけた汚れが不連続で噴射され、製品に付着。

その状態で剥離工程に入り、剥離液の当たりが阻害された為、部分的なAu剥離漏れが発生した。

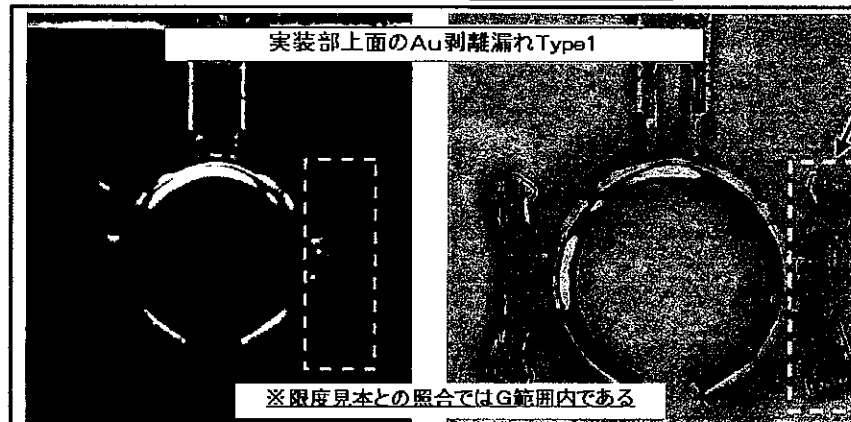
限度見本のG判定写真

両端に薄くAuが残っている
