協力工場 不良品連絡書

図 番	415CFF-011-70	内容 組立工程の外観検査にて コンタクトの変色不良が 発見されました。

品 名	1.0mmFFC-S-DIP コンタクト		
ロットNo	11.3.7.S21-7		
発生日	-		
不良数量	75,000		
不良率	-	処 置	-

図番:415CFF-011-70

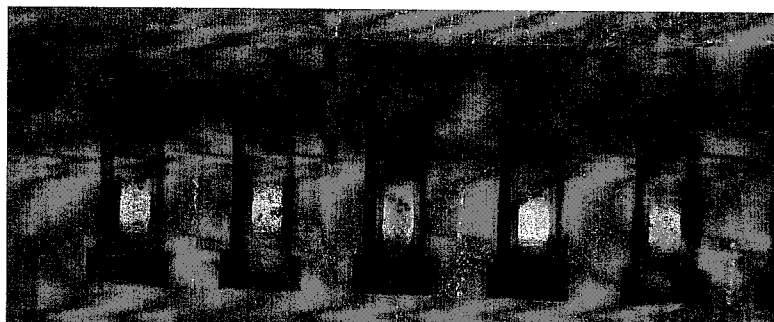
コネクター完成品(1)

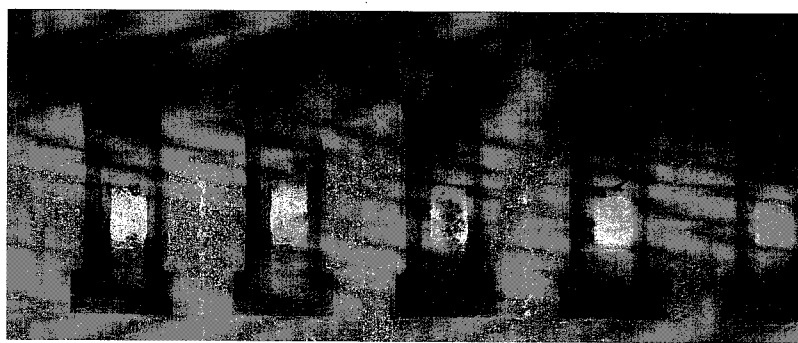
銅めっき表面は平滑で有機不純物の付着は無かった事から9:1半田めっき表面に有機不純物が付着し時間の経過に於いて変色したと判断します。また、変色箇所が先端U時部分に集中していることから、製品先端部が位置決めロールに接触し汚れを巻き込んだものと判断します。

コネクター完成品(2)拡大

給電ユニット設定に対する指導と教育を行う。また、位置決めロールの点検確認、更新、洗浄作業を随時行う。

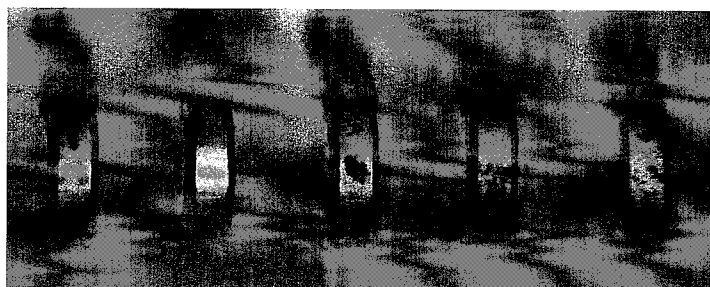
9:1半田めっき外観(リード付き品)

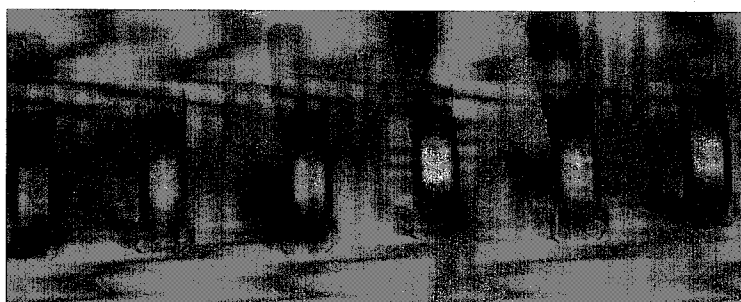
原因解析として9:1半田めっきを剥離液を使い銅表面を観察した。

9:1半田めっき表面剥離(銅下地めっき外観)
