PMMR8444-11

## タンシ変形に関するご報告

2018年08月24日

株式会社 ヤマトテック

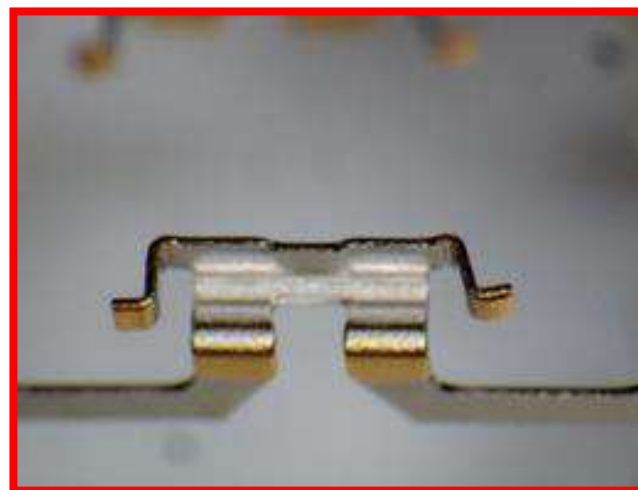
《 異常品 》

8月8日に(株)鈴木様よりPMMR8444-11でタンシが変形し、タンシ間寸法が広がっているとご指摘を頂きました。

対象ロット: 18.05.14.1-0001~0020(0013で発見され、0001~0012までの発見はない。

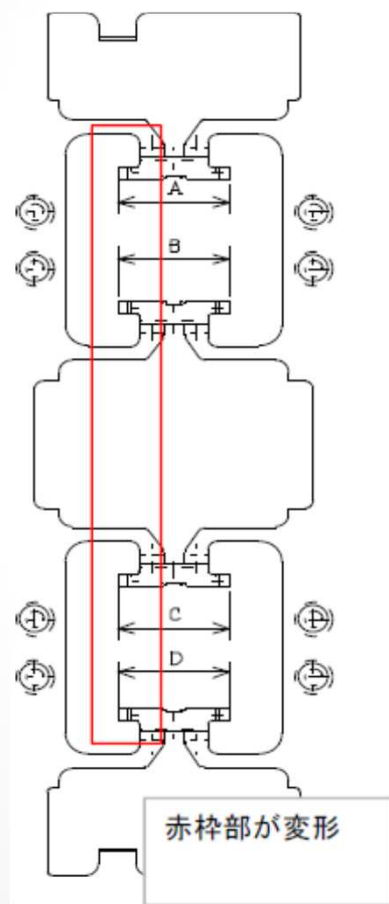
(株)鈴木様にて変形部の寸法を測定して頂いたところ、0.1～0.15mm程度の変形があり、外部に広がっておりました。

正常品 (キープ サンプル)	変形品 (返却品)
A	2.485	2.612
	2.482	2.618
B	2.494	2.616
	2.493	2.604
C	2.490	2.625
	2.487	2.588
D	2.488	2.634
	2.489	2.604

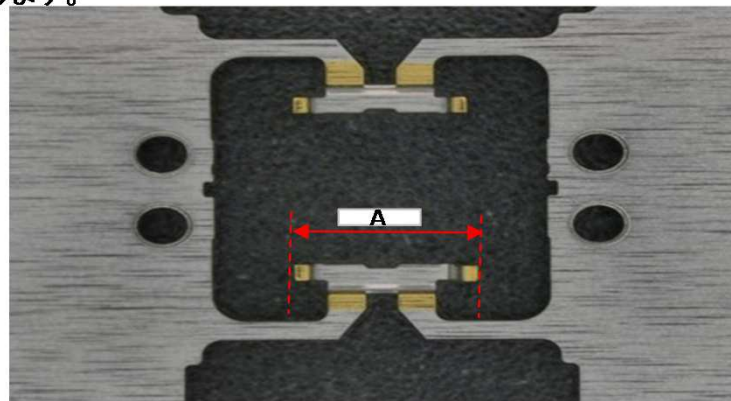
1.弊社キープサンプルを強制的に変形させ、ご依頼ありました寸法位にしたものが下記の写真になります。

A寸法	2.645
-----	-------

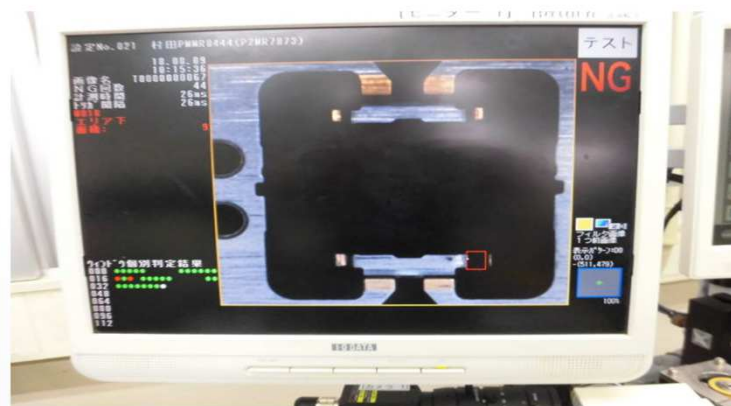
2.オフライン画像で上記サンプルにダミーを繋げて検出するか確認を行いました。

赤枠で設定したAuめっき範囲より変形したサンプルは若干外側に来ますので、Au欠けと判断して検出されましたので、変形は検出されると判断致します。

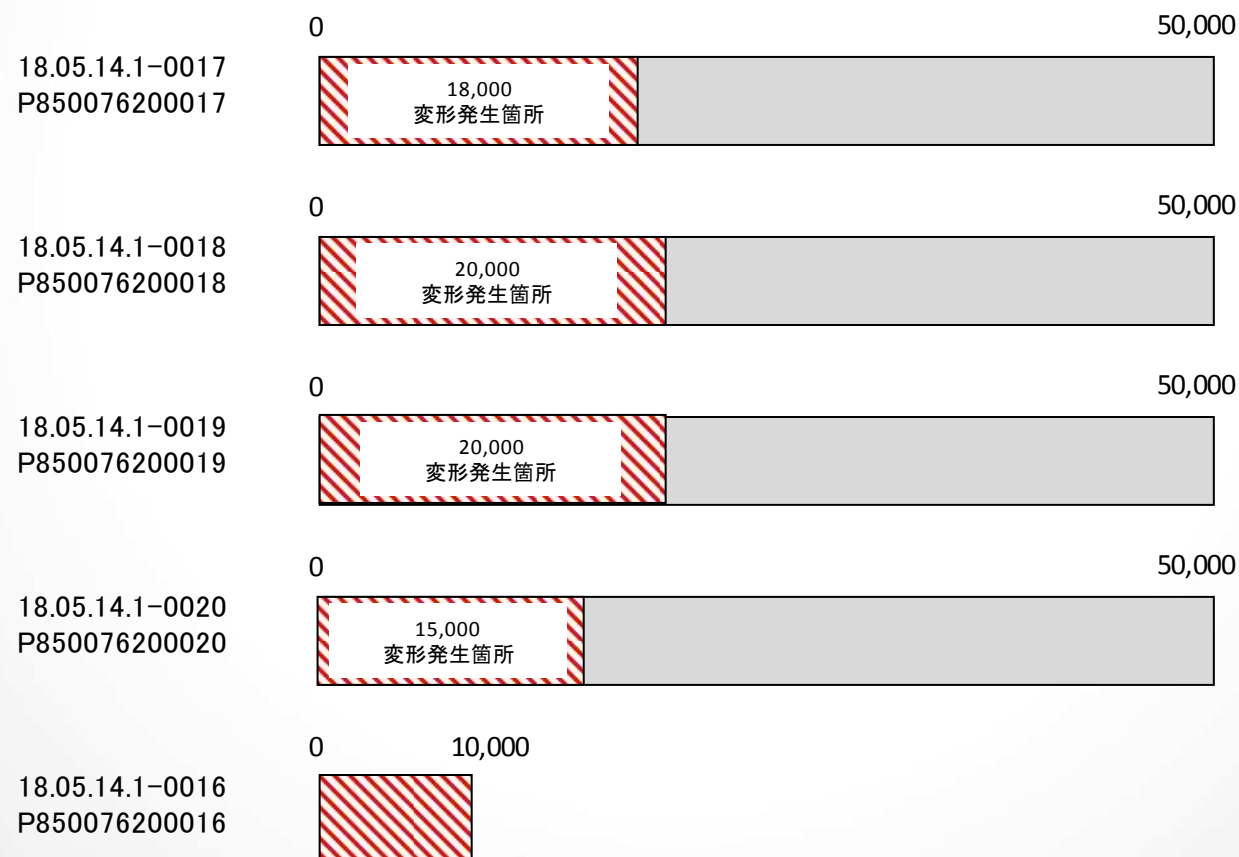
結果として全てのリールに変形箇所が発生しており、その発生部位は画像巻き始めより20,000ピン程度まで変形が確認されました。

変形発生はランダムであり、周期性は見られませんでした。

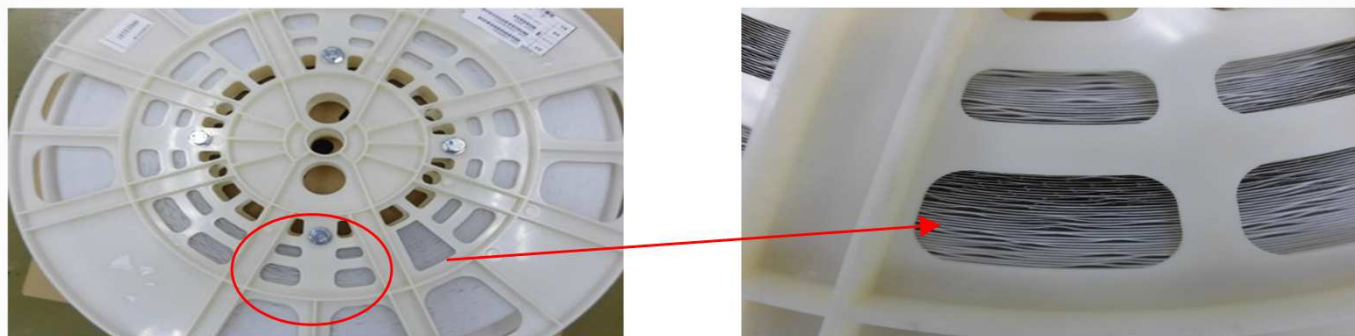
ご返却品を確認したところ、変形部の多くに中間紙の波打ちや歪みが確認されております。相関関係は特定できていませんが、中間紙波打ちや歪みが多発しているリールに変形が含まれる可能性が考えられます。

弊社出荷時に巻き状態を確認していたが、中間紙の歪み等の細部の確認不足があり、変形部が流出した可能性があります。

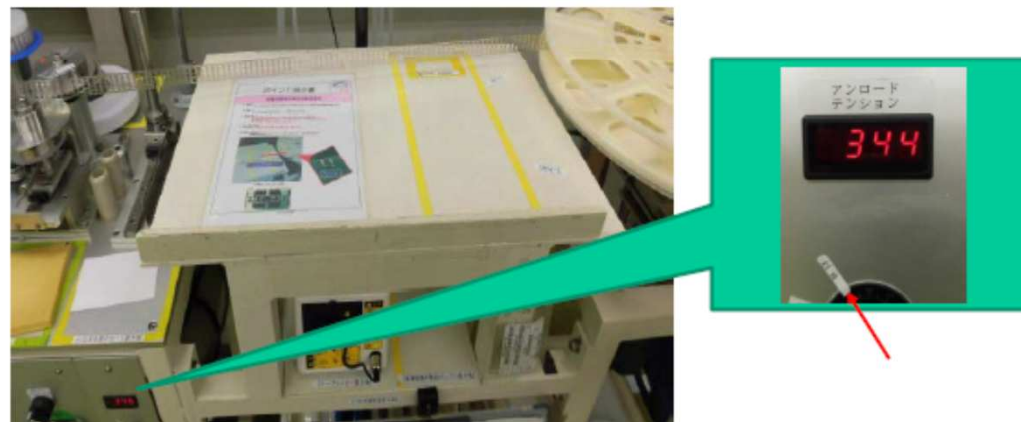
下記写真のようになっており、画像処理後のローラーからリール迄製品が接触する箇所はありませんでした。

又、リールのテンションはアンロードテンションで管理しております。

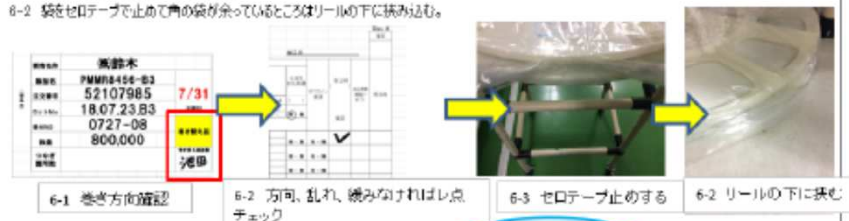
梱包工程では現品票ラベル貼付け及び袋詰め作業を確認しましたが、指及び手などがリールの窓から製品に衝撃を与えた際には、製品部だけ曲がる事はなく、層間紙及びタイバーも変形する為、今回の製品部の一部が変形する事はないと考えます。

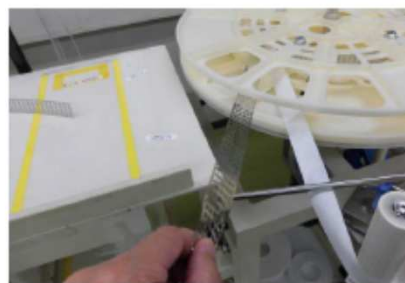
- ① テンション設定をMaxにして巻き取りを行いました。製品は変形しませんでした。
- ② 製品をリールに巻いた状態で強く引っ張り製品が変形するか確認を行いました。製品変形はありませんでした。

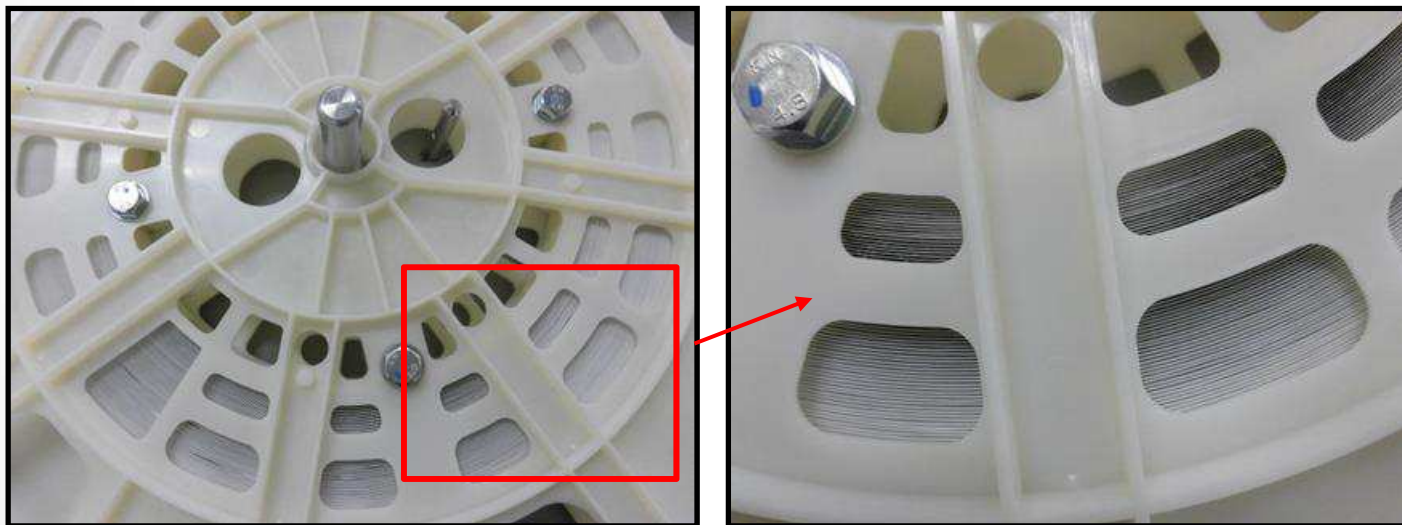
緩く巻いた状態

結果 ： 変形発生なし

画像の巻き取りテンションを通常よりも弱くして巻き取りを行いました。  
その後、最内周部のサンプルを確認しましたが、変形発生はありませんでした。

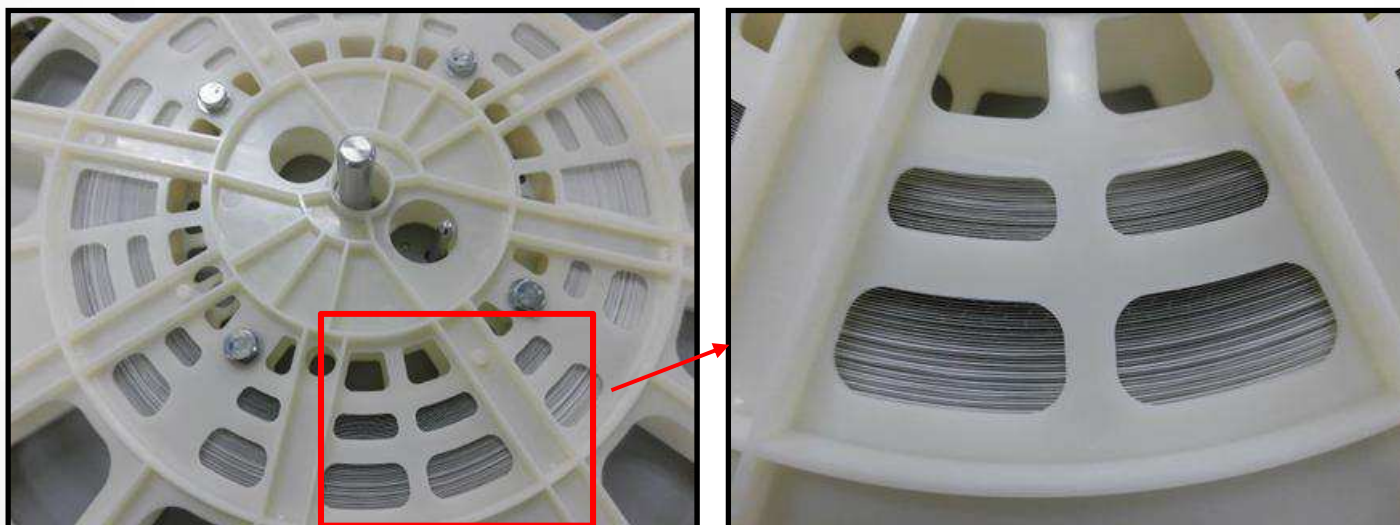
揺らしと衝撃

結果 : 変形発生なし

巻きの緩い再現品-1を左右に揺すり、その後リール全体に衝撃を加えました。  
最内周部のサンプル確認で変形発生はありませんでした。

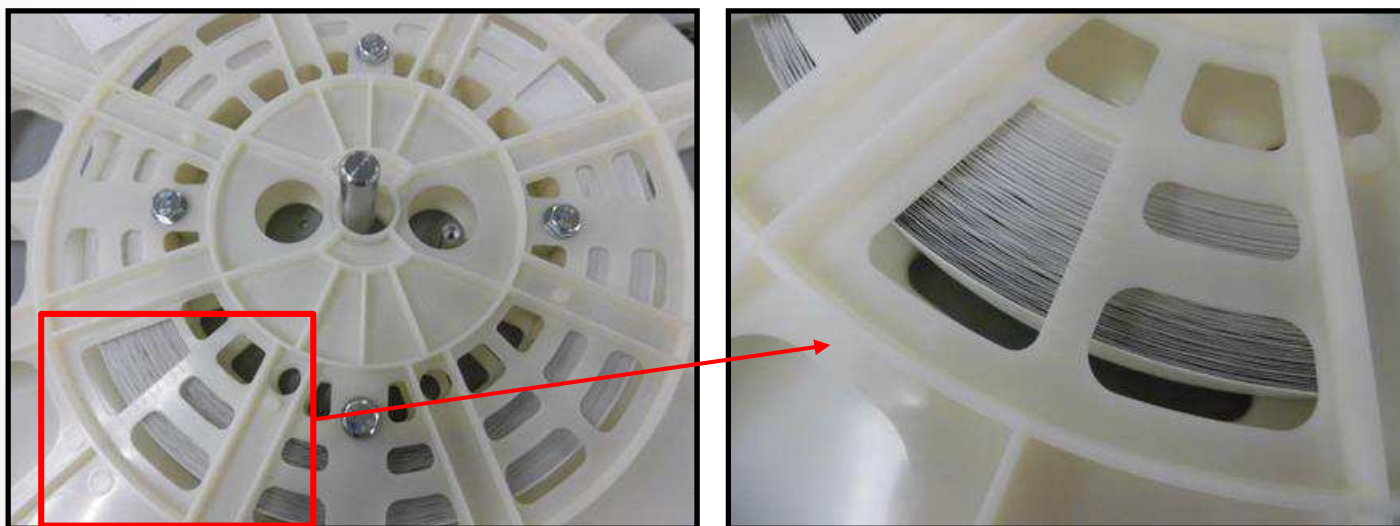
中間紙を締め上げた状態

結果 : 変形発生なし

巻きの緩い製品を中間紙を引っ張り締め上げました。最終部のサンプル確認より変形発生は見られませんでした。
