B35AA-PLT18AA31-550E-D#1 パイロット穴変形について

(T19-06-61-30)

2019年2月27日

(株)山王 品質保証部

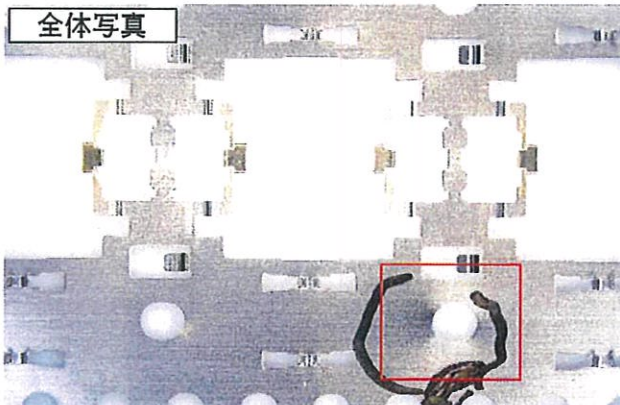
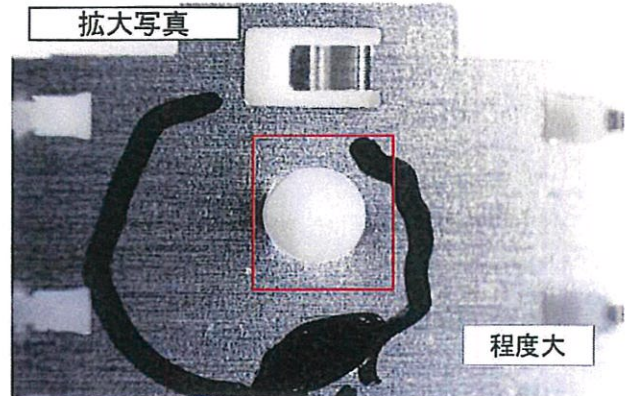
プレスロットNo.19.01.08.1.Q...0001
めっきロットNo.190111-T5A-01

加工当日の弊社めっき保管サンプルを確認したところ、1型1リール目、2リール目(190111-T5A-01、190111-T5A-02)には、不具合写真と同程度のパイロット穴変形が発生しており、3リール目以降のサンプルに於いては、微小な変形がございます。

上記、工程確認結果より、金ドラムめっき治具 製品位置決めピンの確認方法及び、判断基準が明確になっていなかった為、欠けが発生しているピンを使用したことから、パイロット穴に接触するピン面積が減少し、パイロット穴への負荷が掛ってパイロット穴に変形を発生させてしまったものと考えられます。

客先不具合写真

程度大

今回の不具合事例に基づき、ドラム治具製品位置決めピン確認方法、使用判断基準（合否判定）をドラム治具点検作業手順書に追記改訂すると共に、生産課長より作業者全員へ周知徹底し、作業の標準化を再発防止致しました。

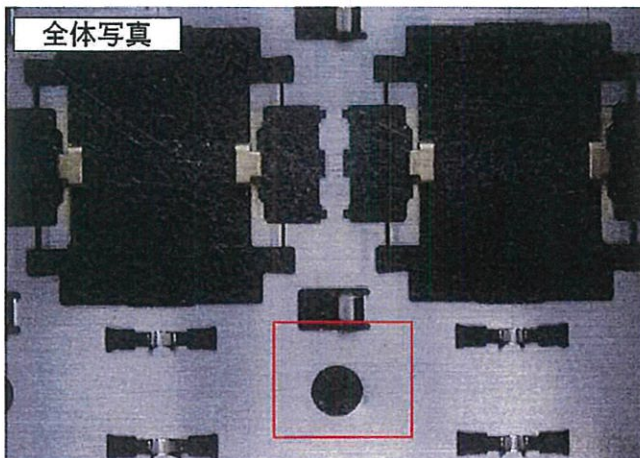
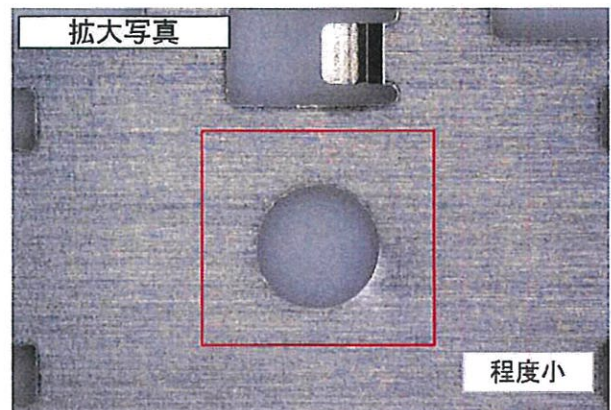
プレスロットNo.19.01.08.1.Q...0003~0012
めっきロットNo.190111-T5A-03~13

社内サンプル外観写

程度小
