## 品質異常改善通知書

不具合整理No. 46M-10-003

仕様番号	31 5859 036 201 829 S +
品名	5859-36 PLUG SUB ASSY (H=0.9)
ロットNo	4906NS105
対象数量	15,000
不具合内容及び確認内容

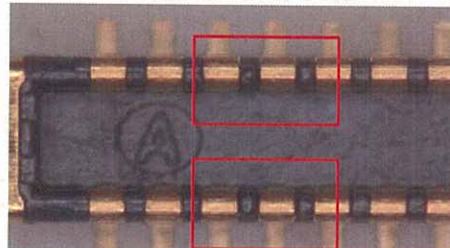
写真・図

組立工程にてショートショット不良発見

連続生産中でのバグ作業あり

ショート発生

成形キ停止に子身はバグキ

ヤニ除去スローをドット切り時に

実施 スロー残りが発生した。

画像の検出が困難だった。

ショートが減少であった。

スロー残り対策としてヤニ取り  
スローをドット切り時に塗布し  
対策あり

画像検出が困難であったから  
発生対策を実施
