## 品質異常改善通知書

不具合整理No. 48F-02-006

仕様番号	087772-9-04
品名	A2-DS
ロットNo	2.131B
対象数量	23,536個
不具合内容及び確認内容

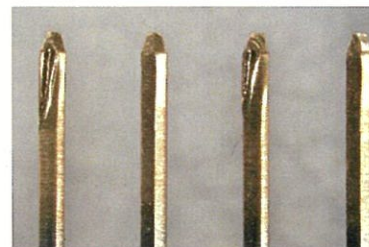
打痕。

・材料投入時の半欠けの可能性。

・2回目の半欠けカット数が少なかった。

・製造加工指導書がなかった。

画像を使用していない。

・2回目の半欠けカットを30回以上行う。

・材質毎に3-1にて型内確認。

・製造加工指導書作成。

・画像で見れば次回以降。
