品質異常改善通知書

不具合整理No. 49M-06-001

仕様番号 300282-9-11

品名 DF36-30P-0.4SD ゼウインザ

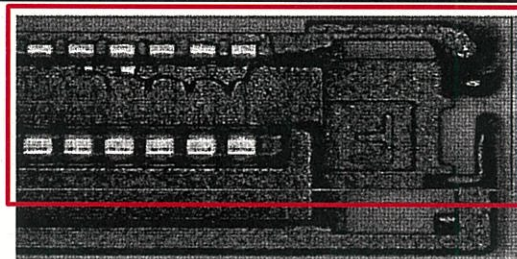
写真・図

客先組立後の検査工程でショート発見

成形条件変更があった。

ショートが発生した。

成形条件(計量)を下げた。

コンタクトR部にカブリ発生。

ショート品が流出した。

リール内の発生率が低くサンプル発見

できなかった。

画像検出ができませんでした。

成形型の修正をして、R部のカブリをなくした。

成形条件を元に戻しました。

画像設定の変更を実施してショート検出できる様にした。
