## 品質異常改善通知書

不具合整理No. 47F-06-006

仕様番号 APB2910A-JAA-R3  
品名 0.30P LGA CONTACT 3ヶ  
ロットNo 160608.1K.0026-0033.SSS.N  
対象数量 625,560  
不具合内容及び確認内容

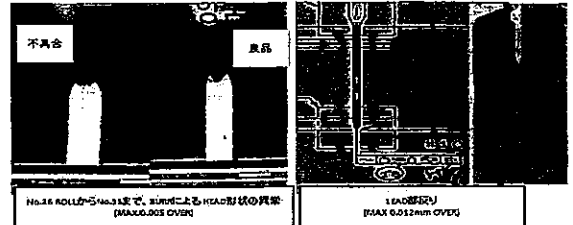
写真・図

形状異常とリード部反り規格外

バリはポンチ磨耗

↓  
リード部反りは見た目で判別。わからないう程度  
のクワアランス寄りかあった。

バリ、反り共に気付いていた。  
↓  
寸法に入っていたのと急ぎ品だとゆうことも  
あり、生産した。

バリがあるのは気付いていた。  
↓  
どちらとも寸法に異常がないためOKと判断した。

・バリについては、ポンチのみコーティング  
してほしいと技術者に依頼。又、  
寸法公差を厳しくする様に依頼。  
・反りについては、寸法公差に入っている  
も、反りが発生したら修正します

N増しを測定。

寸法が入っているとしても違う形状のときは  
上司に確認する。  
寸法が正しいときは環境修正を要する。
