## 品質異常改善通知書

仕様番号 71 5859 999 X21 XXX S (5859ラダCT)

品名 5859 PLUG CONT (H=0.9)

CONTACT外側Auめっき部分剥離

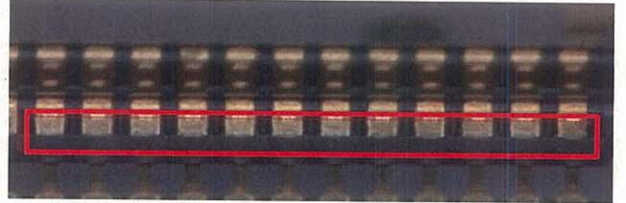
写真・図

CONTACT 外側 接点 Auエリア異常 (レーザー位置ズレ)

レーザーレールに出来た溝に製品がハマった

レーザーレールの材質が S45C H-Crの為 溝が出来た

画像装置のレール図面を転用した為

レーザーレールの材質を超硬に変更

Ni硬度 最大 600 (HV) = 78.6 HRA

超硬 G6F 91 HRA以上

・1回/2weekで レール溝の研磨を行う様  
メンテナンス手順に追記
