協力工場 不良品連絡書

品質連絡書

件名：415CFX-009-50F

リール巻き方向違いの件

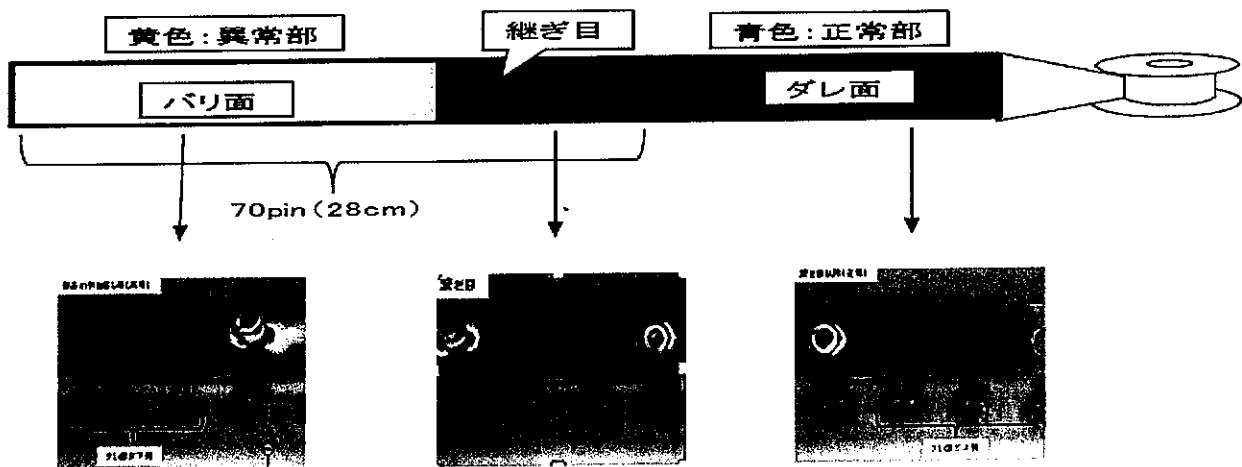
「不具合現象写真」

品 名：H=0.9 2p 圧接コネクタ レブタコネクタ
図 番：415CFX-009-50F
前 工 程 No.：1. 02. 07. S1. C-0005
ロ ッ ト No.：1320522005 (1RL)
数 量：49,979PCS (199.9m) 中 70PCS (0.28m) 0.14%に発生
加 工 日：2013年2月14日
加工ライン：23号機1番ライン
不具合現象：組立工程にて挿入エラーが発生しました。
個品を確認した結果、ダレ面が下面で巻かれていた。
(正常品はダレ面を上側にして巻かれている)
また、リール外側から28cmのところに継ぎ目があり、継ぎ目以降は正常に巻かれている。

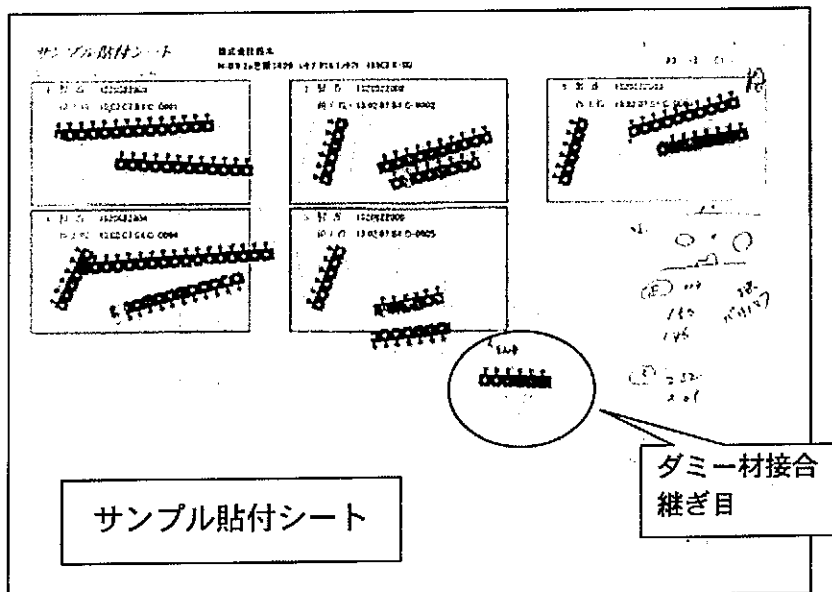
サンプル貼付シート

「サンプル添付シート」には毎リールの素材サンプル、製品サンプル、継ぎ目を貼り付けます。リール交換時のスタート側のサンプルを該当枠に貼り付けますので、連続加工最終製品の枠には、リール交換時に発生した継ぎ目とエンド作業で発生する継ぎ目、合計2個が貼り付けられます。

上記調査結果から、エンド作業で使用した継ぎ目は除去されているので、リールに混入した継ぎ目はエンド作業にダミー材と本材を接合させる為に使用した継ぎ目でないことが解りました。しかし、実際にリール終端部分に継ぎ目が混入されていたことから、ダミー材に2つのハトメが存在していた可能性があります。

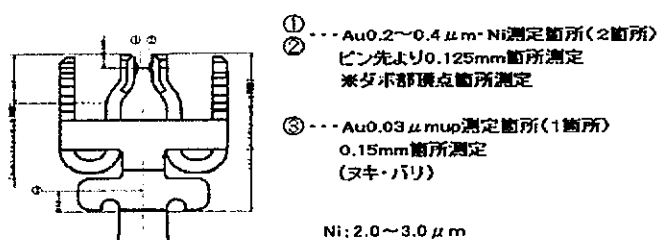
0005 スタート膜厚			
	①	②	③
Au	0.23	0.24	ダレ面: 0.07/0.07 バリ面: 0.13/0.14
Ni	2.57	2.32

0005 エンドサンプル膜厚			
	①	②	③
Au	0.33	0.30	ダレ面: 0.15/0.17 バリ面: 0.11/0.11
Ni	5.31	4.7

エンドサンプルのNi膜厚がスタート時の約2倍付いていることが判明しました。また、サンプル貼付シートに貼られているエンド作業に使用したダミー材の継ぎ目のNi膜厚を測定したところ、下記の結果となりました。

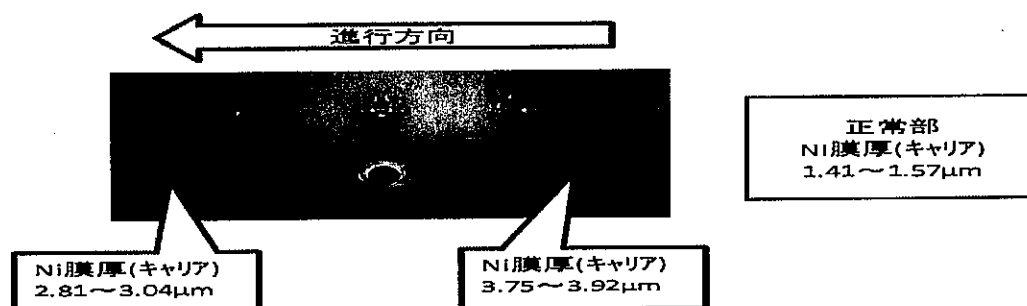
エンド作業で使用した継ぎ目は、進行方向に対して前方側が正常品の2倍、後方が3倍となりました。

ダミー材に2つのハトメが存在したこと、Ni膜厚が2倍以上付いていること、エンド作業で使用した継ぎ目のNi膜厚が3倍付いていること、不具合品のエンドから28cmのところではトメが発見されたことから、混入していたハトメはスタートで使用したハトメが混入されたと考察できます。

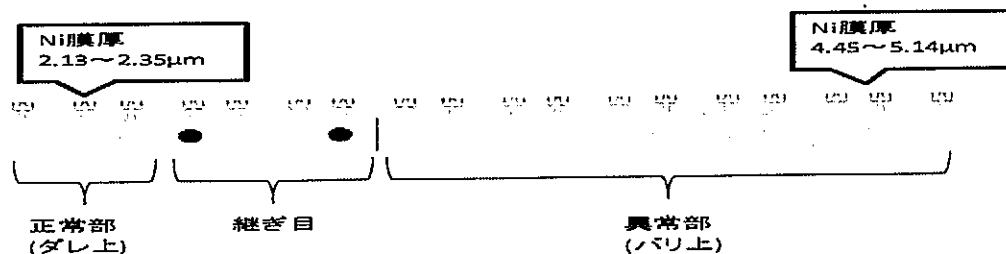
正常品に対して、異常品のNi膜厚は弊社のエンドサンプルと同様に約2倍付いておりました。

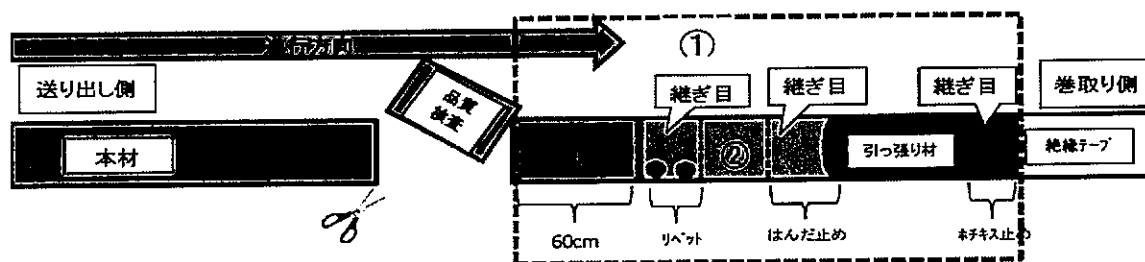
対象製品はテストを1回実施していますので、本加工を実施する時にダミー材と本材をハトメを使用して接合させています。(4項 5-①の図参照) ※緑色の数字はNi 槽を通過した回数です。

製品を巻き取る際に、本来であれば継ぎ目でカットを入れますが、本材側 60 cm 付近でカットを入れました。(聞き取り調査と一致します)

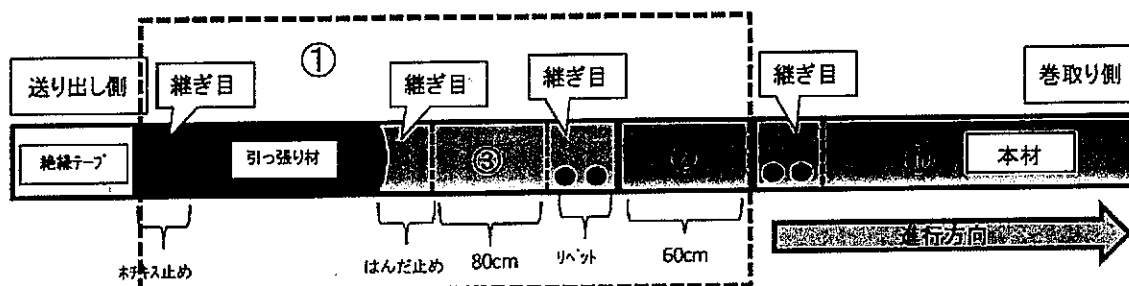
継ぎ目を除去しないで、エンド作業のダミー材として再利用してしまった。

除去しないことにより、ダミー材に継ぎ目が2つ存在している。

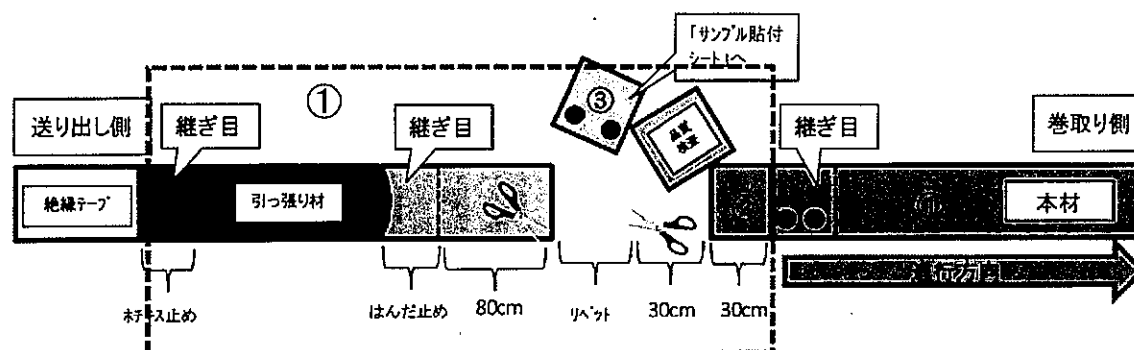
エンド作業時に1つ目の継ぎ目を見逃してしまい、2つ目の継ぎ目でカットしてしまった。
スタートとエンドの作業者が異なる為、エンドの作業者は継ぎ目が2つ存在するとは思わなかった。

スタート作業に発生したハトメを除去しなかったことにより、エンド作業時に使用するダミー材にハトメが2つ存在してしまいました。リール終端部分をカットする時に1つ目の継ぎ目に気付かず、2つ目の継ぎ目でカットしてしまったことにより、リール内に継ぎ目が混入してしまった。
ダミー材に2つの継ぎ目が存在することを防止する仕組みがありませんでした。
継ぎ目から後方 28cm は、テスト加工で使用したダミー材の為、2 回再利用を行ったので、ダレ面とヌキ面が逆の状態となってしまいました。
