協力工場 不良品連絡書

仕様番号	139062-3-12
品名	X.FL-PR-SMT1-2 PRシェル(12)
金型番号	P5821
ロットNo	5914617-601~607
連絡受理日	2014/07/14 17:00:25
対象数量	168,310

不良内容
メッキ厚NG

配布先: 株式会社 鈴木 品質保証部 品質保証三課 品質保証G 佐竹 様	タイトル: PRシエル Auめっき厚薄不具合 回答書	発行日		2014. 07. 07	
		発行No.		271-14707-01	
		発行部門		品質保証課	
		会社名		株式会社シー・アンド・エム	
		承認	合議	合議	担当
		渡部		渡部	
				谷田

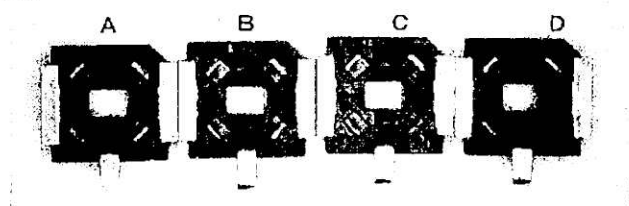
【不具合写真】

① 上記の写真の4PINのAu膜厚測定結果

サンプル	A	B	C	D
SMT 右部	0.030	0.036	0.035	0.043
SMT 左部	0.022	0.029	0.047	0.045
テール部	0.005	0.009	0.022	0.018

SMT部とテール部のいずれも、Auめっき規格外れが、発生している。
