品質異常改善通知書

不具合整理No 44F-08-003

図番 415CPB-097-50F
品名 PB-4H (0.4mmB-B) プラグコンタクト
ロットNo 12.07.28-S3Q.0013
対象数量 70,000
クレーム内容及び確認内容

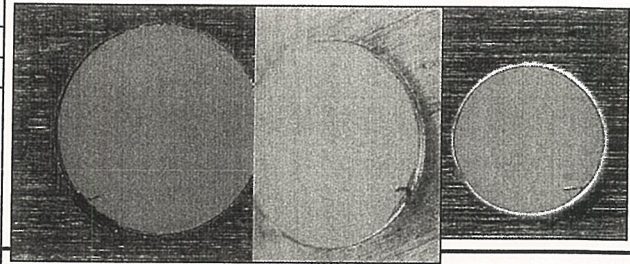
写真・図

バリ不良

丸穴部ヒゲバリ

成形型のパイロット穴になり、脱落したものが製品に付着する可能性がある。

研究時期に近かった。

引張り爪 磨耗していた。

加工油少なかつた。

サンプル見落とし。

タコンバリを重点的に見ていた。

ヒゲバリが出る認識が無かつた。

担当者が、早急に、金型を修正する。

担当者が、サンプルを見る時、丸穴から確認するようにする。

丸穴も注意して確認する。
