## 協力工場 不良品連絡書

題 目 PMMR8638-11 キャリア変形の件

対象製品 PMMR8638-11 内部端子

不具合内容 キャリア部が変形している。

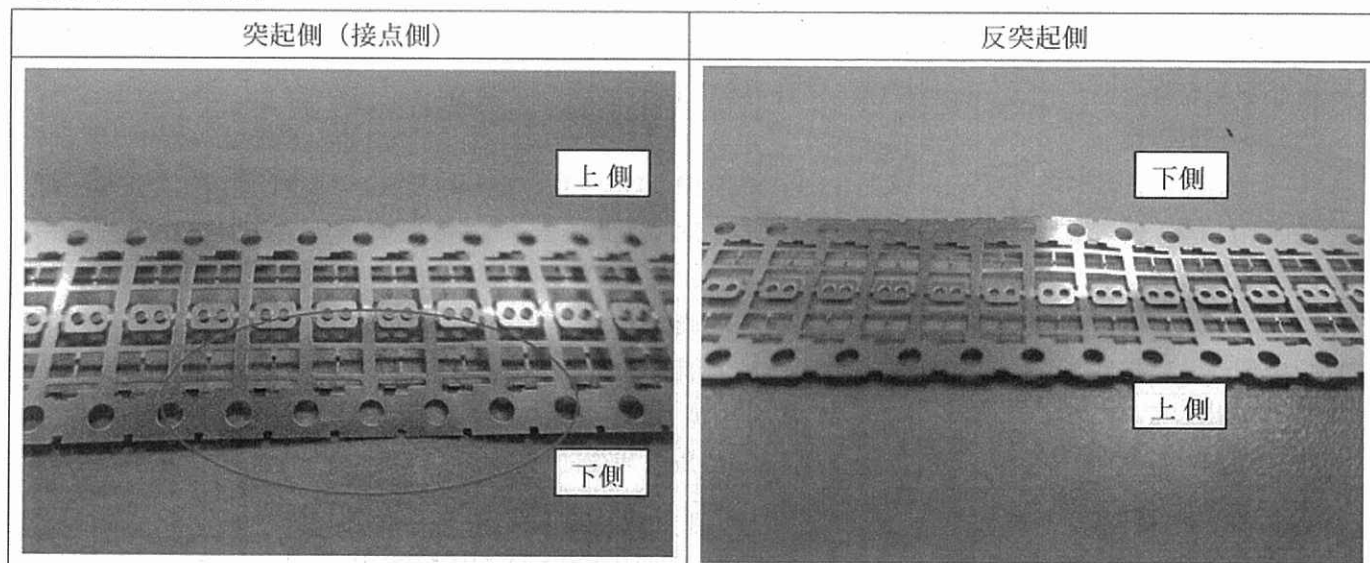
#### ご返却サンプル確認

- ・ ご返却サンプルを確認しました所、変形部は突起側より、下側キャリア部が押し込まれた様な変形である事が判りました。

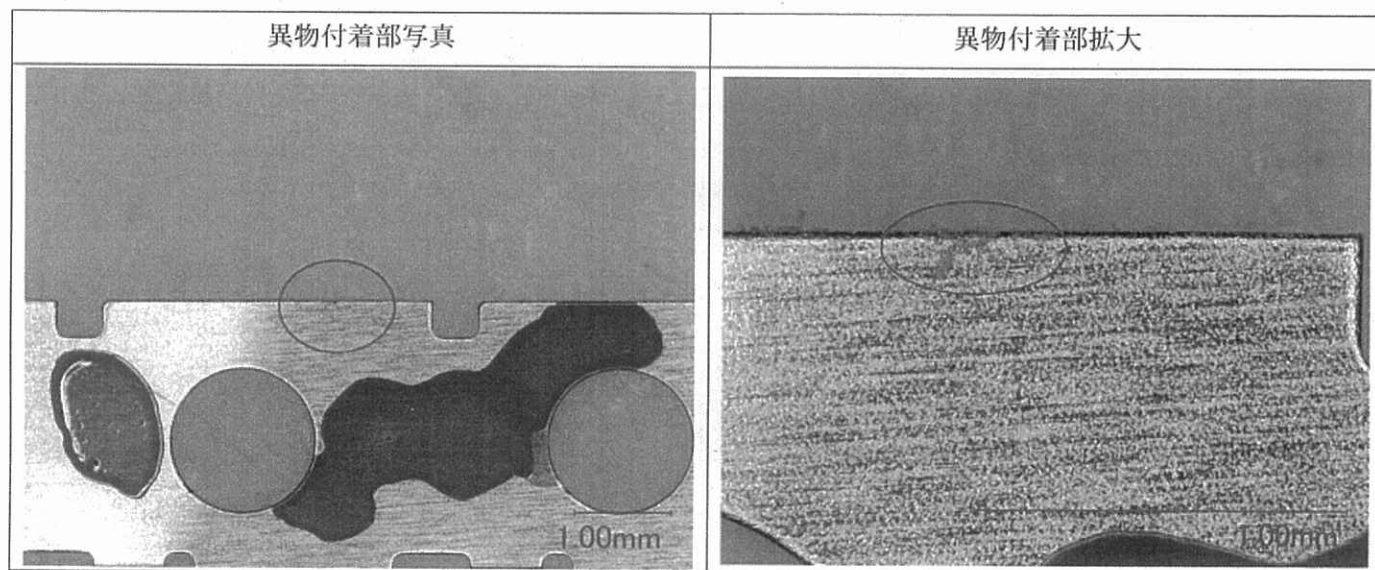
変形したキャリア端部(突起側)には、何か白色の異物が付着している事が判りました。

この異物成分のものがキャリアに接触した事により、変形を生じた可能性が高いと思われます。

分析結果より、付着している異物は C が多量検出される事から、有機系(樹脂系)のものが接触した事が考えられます

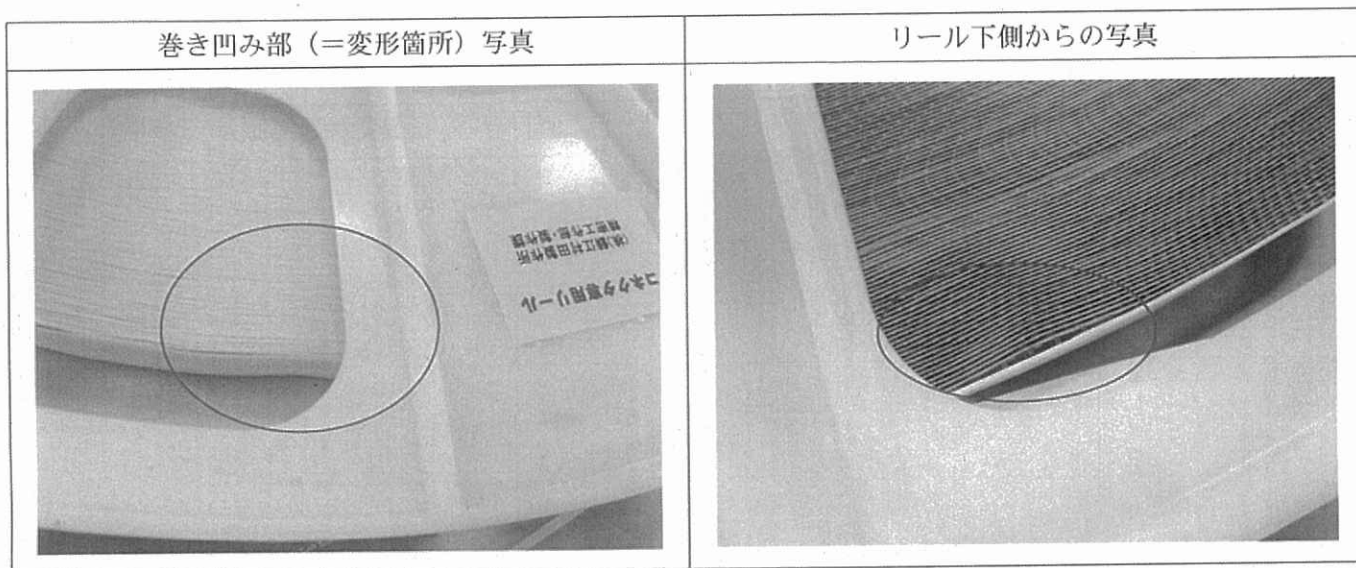
## ご返却リール確認

- ・ ご返却リール頂いた 2 リール(14.11.11.1.0001 と 14.11.09.1.0005)を確認しました所、14.11.09.1.0005(対象ロットの前ロット)については、全周確認致しましたが、全くキャリア折れは認められませんでした。
- ・ 対象ロットである 14.11.11.1.0001 を確認しました所、下写真の通り、巻きに凹み箇所がある事、この巻き凹み部でキャリア変形が周期的(約 170cm)に確認される事が判りました。  
巻き出してみたところ、キャリア変形は巻外側が一番酷く、内側に行くにつれて軽微になりました。  
変形は、約 30 周程度発生しており、巻幅にして 2cm 程度になります。当確認結果より、非常に強い負荷が、リール巻外から加わったものと推測されます。
- ・ また、両リール共、返却時点で、弊社で巻いている帯が巻かれていない状態になっておりました。

- ・ 取扱い不備を想定し、リール巻外部の他部位より、指で製品を押し込んでみましたが、上記の様な数周に渡る変形を発生させる事が出来ませんでした。
- ・ また、リールに帯を巻入れた後、リール側板との接触、リール固定用の芯(SUS 製)等に接触させてみましたが、キャリア変形は生じませんでした。その為、帯が巻かれている状態では、ほぼ変形を生じない事が判りました。
