品質異常改善通知書

不具合整理No. 46M-04-003

仕様番号 31 5859 040 201 829 S +
品名 5859-40 PLUG SUB ASSY (H=0.9)
ロットNo 5129NS1, 5201NS1, 5317NS1, 5320NS1
対象数量 508, 818
不具合内容及び確認内容

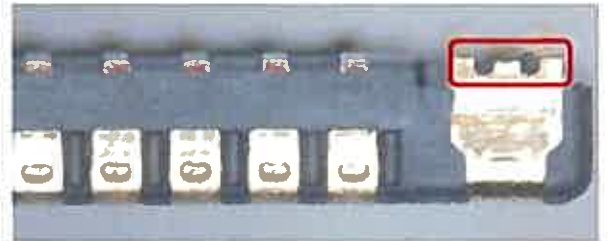
金具裏樹脂這い上がり

はいあがりの発生

タコと成形ハーツのステマタ

成形ハーツの形状NG

画像検出できない

加工位置不可

特採品であり金型のハーツ
入替えて発生対策

金型対策にて発生防止の事
流出防止

金型加工の再行にて
効果確認完了。

対策後 5611NS1 01-08 ~ 5615NS1 10-07
2015.5.10にたい回不具合無し。有効
な対策が実施済み。
