SMT部形状異常
せん断面異常、ダレ込み大

P 番号 : P 5598-

CQM-22020-1

SMT異常

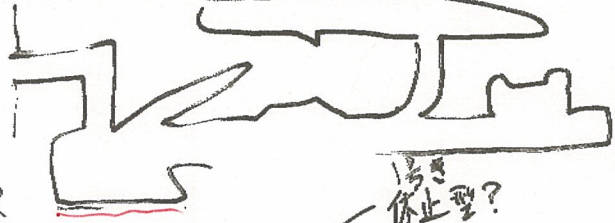
ダレ込み大

せん断面異
常

- ① ホンチのチップング
(オーバーホール直前のロット)
寸法の変動あり
4.3億シット

- 出荷検査で良品判定
- 生産課でも
指導書内に「段差代替の項目はあったが」「段差」と認識しなかった。

- ・ オーバーホール済 10/12済
- ・ 累積シット数管理? → 別途検討

・ 外観指導書におき
込みし、教育を実施。
ドックプラストを実施する。

特別作業実施する
10/24(月)に
