## 品質異常改善通知書

不具合整理No. 47K-03-003		
担当課	めっき課	
担当者		
発行日	2016年03月23日	
承認	確認	担当
浅川 16.3.25 裕規	堀江 16.3.24 太郎	松本 16.3.24 達也

仕様番号	71 5859 999 X21 XXX S (58597 ラグ CT)
品名	5859 PLUG CONT (H=0.9)
ロットNo	16.02.18.6.1.0004A.B
対象数量	2,000,000
不具合内容及び確認内容	
●層間紙巻き乱れでタンシからまり (A側) ロットNo.16.02.18.6.1.0004A/B MロットNo.S160225 4012B	
異常品の暫定処理	確認中

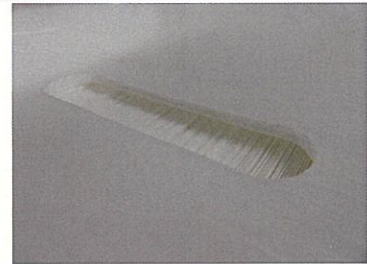
写真・図

A側はめっき前後で巻き直しを行っている。  
(なぜ発生したのかを3回繰り返して真の発生原因を掴む)

巻き直し時異変に気付かなかつた

↓  
リールが作がなくて手巻きの作業であった。

↓  
自動巻き機がない為

MD部内で使用していない  
巻出、巻取機を借り。  
巻き直し作業を機械化しました
