| 品質異常改善通知書 | | 不具合整理No. 49F-08-010 | | | |
| 品質保証課記入 | 仕様番号 163121-4-02 | | 写真・図 | | |
| | 品名 DF23-PV(2) 4ヶトリ | | | | |
| | ロットNo 33-3945, 3946, 3948, 3949 | | | | |

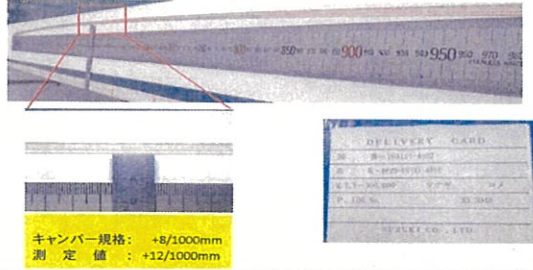
| 品質異常改善通知書 | | 不具合整理No. 49F-08-010 | | | |
|--|---|---|---|---|---|
| キャンパー規格: +8/1000mmに対し、 3945: めっき後+10 3946: めっき後+9 3948: めっき前+12, めっき後+12 3949: めっき前+12 | | | | | |
| | (なぜ発生したのかを3回繰り返して真の発生原因を掴む) 金型・スクリューを確認したところ、18エッジロックアップからプラス側に型田がコウしていた。 ↓ 型田にコウプラスでロックアップのタイミグロンの調整を行っていた。 ロックアップのタイミグロンのバウチが生じ、材料に付加が掛かり型田が歪んでいる可能性がある。 ↓ | | ・ロックアップのタイミグロンの調整はセッティングガタをなくす。 ・タイミグロンの交換頻度の検証。 ・セッティング時、プラスの増え建物を試してみてもコウが安定するか確認。 ・必要に応じてオーバーホールを視野に入れる。 | | |
| (なぜ発生したのかを3回繰り返して真の流出原因を掴む) プラス管理値と作業手順があることを知らなかった。 ↓ 油着により正確なコウ測定ができていない可能性があった。 ↓ コウ調整不足。規格値プラス11.11に調整を怠った。 | | ・コウ規格値11.11の時は必ずコウ調整をする。 ・コウ測定時は洗浄をする。 | | | |
| (なぜ発生したのかを3回繰り返して真の流出原因を掴む) 巻き状態確認票はプラス11.11に記入していたが、規格値には入っていた。 ↓ ↓ | | 社内管理値 +5mm/m MAXと定められているので、 +5mm以上のリールがあれば品質担当者や生産課課長に相談します。 | | | |
