発行日： 2019/4/15

整理No. 6010062

特別作業記録

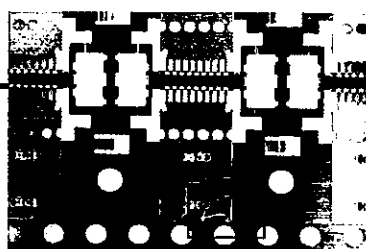
<div>サイドカットバリ写真</div>				
<div> <div> <手順> 成形品のため、手袋、マスク着用のこと。 ①サイドカットバリ:右写真のようなサイドカットバリ(金属ゴミ)が発生している製品です。 粘着棒で金属ゴミを除去してください。 ②打痕:サイドカットバリが脱落し、打痕が発生する可能性があるリールです。 各リールを全数検査し、丸穴・製品部に打痕が発生している際は 品証へサンプルを提出してください。 (サンプル提出の際、リール・特別作業は返却しないでください) 不明点あれば連絡願います。 ※手順、方法(使用検査器具・巻き方向・巻き替え・検査速度等)、作業上の注意等、詳細を記入のこと。 </div> </div>						
品質技術課、生産課	<作業日> 年 月 日 ~ 年 月 日		<備考>			
	<作業名>					
	作業結果	廃棄数 : ケ	作業時間 : H	集計月度(品証記入) : 月度 集計済		
品質保証課	<受理>

品質保証課	図 番	G-110873		承認	調査	担当
	品 名	BB35AA-PAA18EA31-500E-DLF		佐竹 19.4.16 由浩	19.4.15 智浩	19.4.15
	数 量	132,220				
	ロットNo	190320-3-K-0001-0003		実施期限 2019/4/29		
	<div> <div> <不良内容> サイドカットバリ発生、打痕 </div> <div> <処置方法> ①粘着棒でバリ除去 ②不具合発生箇所確認 </div> </div>
