## 協力工場 不良品連絡書

## 報告書

題 目 415CSS-373-50F TERMINAL Au めっき薄いの件

対象製品 415CSS-373-50F TERMINAL  
めっき仕様 Au0.02~0.2 $\mu$ m / Ni1.3~4.3 $\mu$ m  
対象ロット 13.05.08.S1.Q-0003 (プレスロット)  
不具合内容 実装部の Au めっきが薄い

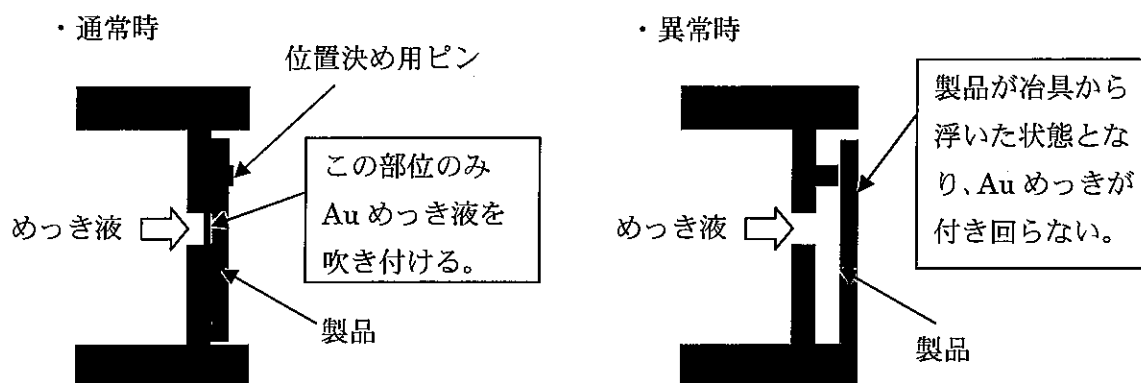
#### <Au スポット治具概略>

- ・対象製品の実装部は、スポットめっき治具にて加工しており、製品形状に合わせた専用の治具にて、Au めっき必要部のみを狙い、めっき液を吹き付けております。
- ・スポット治具には、製品の位置決め用のピンが設置してあり、そのピンに製品の指定位置を嵌める事で液の吹き付け位置を固定して加工しております。
- ・弊社ではロット間を、製品と鉄ダミー材をスポット溶接する事によってつないでおり、つなぎ部が治具を通過する際に位置決め用のピンから製品が外れやすい為、つなぎ通過時、製品をピンに嵌める作業をしております。
- ・通常、製品がピンに嵌ってしまえば、その位置から製品が外れることはありませんが、つなぎ部が治具を通過時に位置決め用のピンに嵌める際、製品が治具から浮き、製品と治具の密着状態が悪くなる事で、Au めっきが対象部に付き回らない可能性が考えられました。
- ・但し、上記つなぎ部付近の品質不安定部は、カット除去し、リール内には、異常部が混入しないような作業標準を実施しております。

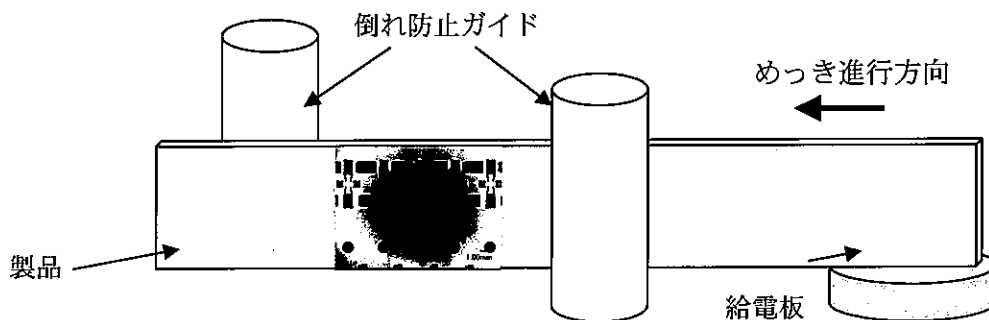
～ライン内の製品との接触部位～

- ・弊社工程では、製品を垂直に立てた状態で加工しており、キャリア下端面を給電板と接触させて、通電させ、めっき加工をしております。
- ・ライン内には、製品が倒れない様、倒れ防止ガイドを製品側面から支えるように設置しておりますが、製品を過度に押さえつける事は無い為、変形が発生する事はありません。

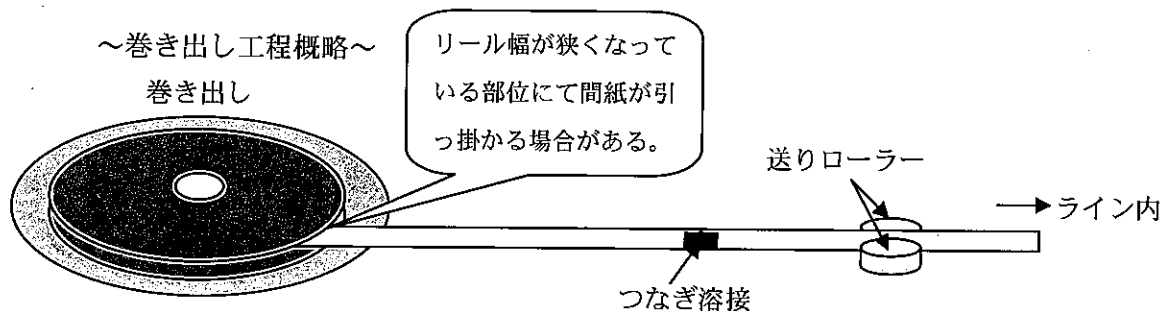
- ・弊社巻き出し工程では、リールを水平方向でテーブルにセットし、製品を巻き出しております。
- ・巻き出し工程には、製品送りローラーが設置してあり、キャリア下部をウレタンローラーで挟み込み送っております。もし当工程にて変形が発生する場合、加工中に設定を変更する事が無い為、連続して発生する可能性があり、外観検査時に検出できます。
- ・また、送りローラー～処理槽入口の工程で、製品に変形が発生するほどの接触があった場合は、ライン内と同様にテンションが変化し加工速度が変化する為、速度監視装置にて検知されます。
- ・この事から、弊社工程内で変形が発生し得る工程として、リール巻き出し～送りローラー間が考えられます。
- ・当工程では、つなぎ溶接作業を実施しており、作業者が製品と鉄ダミー材をスポット溶接する為、製品に触れる部位となります。しかしながら、つなぎ前後約 1m は Au めっき治具工程での品質不安定部としてカットする部位となる為、つなぎ溶接時につなぎ部周辺で誤って製品を変形させたとしても、除去されます。
- ・その他の変形発生要因について、作業者に確認したところ、対象製品のリールは段ボールリールであり、輸送などでリールが潰れ、幅が狭くなっており、加工中の巻き出し時に間紙がリールに引っ掛かった事がある事がわかりました。
- ・間紙がリールに引っ掛かると製品も引っ掛かって巻き出されず、停滞する事となり、変形が発生する可能性が考えられます。また、間紙の引っ掛かりを直そうとして、製品に触れる可能性も考えられました。

以上の通り、発生原因としまして、変形などの製品と Au めっき治具の密着を阻害する不具合が発生していた事で、めっき加工中、製品が治具から浮いた状態となり、今回の未着が発生したものと判断しております。現状の作業状況から考えられる要因としまして、リールに間紙が引っ掛かった場合、変形が発生した可能性が考えられます。

発生防止対策 巻き出し工程の間紙の引っ掛かりを防止する為、リール幅を広げる治具を設置します。これにより、Au 未着の要因となる変形を防止します。(2013/9/2 以降実施)

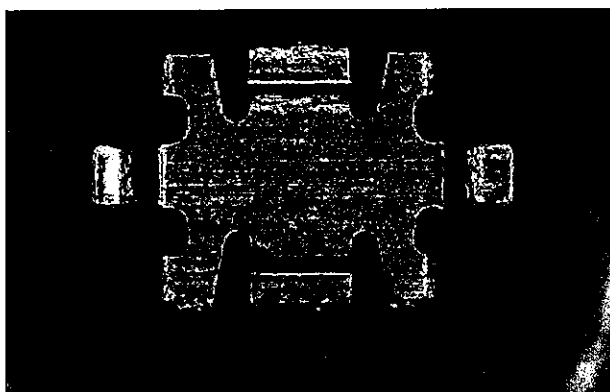
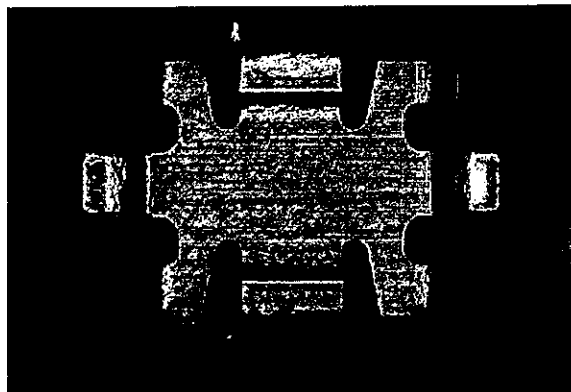
サンプル1

- ・サンプル1、2共に実装部のAu色が薄い事が確認できました。
- ・サンプル2の②、③については、変形が発生していることが確認できました。

・めっき厚測定結果より、0.02  $\mu\text{m}$ 前後のめっき厚であり、めっき仕様の下限を下回っていることが確認できました。

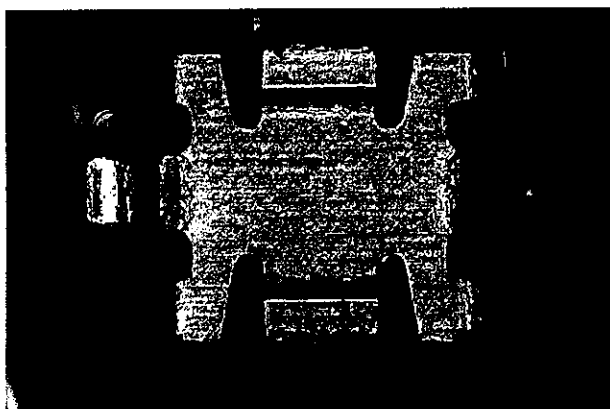
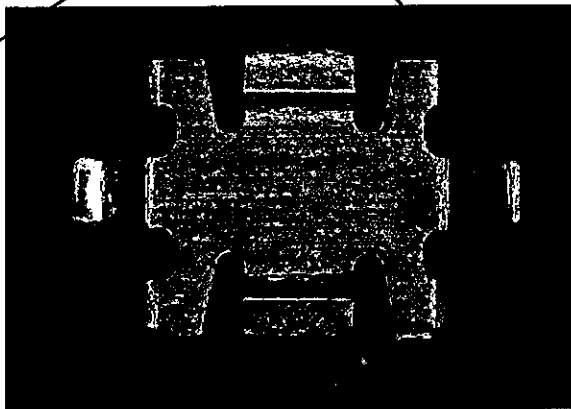
サンプル2

サンプル2の②と③が  
変形しております。

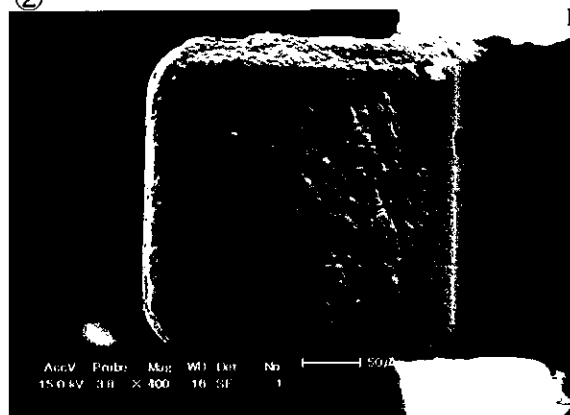
②

-SEM観察結果より、めっき表面に削れなどの痕は見られませんでした。
