## 品質異常改善通知書

不具合整理No.		47K-07-002	
担当課		めっき課	
担当者			
発行日:		2015年07月28日	
承認		確認	担当

仕様番号	71 5859 999 X21 XXX S (58597'ラ'CT)
品名	5859 PLUG CONT (H=0.9)
ロットNo	S150706.4013B
対象数量	1,101,600
不具合内容及び確認内容	
Niバリアの位置がずれており、コンタクト実装面側R部からAuが露出している プレスロットNo. 15.06.30.6.D.0035.A	
異常品の暫定処理	確認中

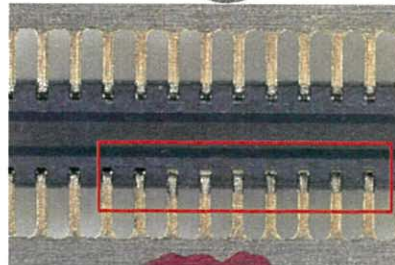
写真・図

生産中にレーザー位置ズレが起きた。

レーザー工程にて製品が搬送中に端子方向に動いた

レール上の異物及び、ガイドローラにガタツキがあった為

異物にフタが乗り、上方向に動いたものと推察される。

画像装置で発見できなかった。

今回のエリアズレが検出できる程度の設定ではなかった。

マシで黒塗りした端子が検出できなかったためOKしていた。

レーザーレールの清掃頻度について、今まで取り決めていませんでしたが、ジヤバリ後のタイミング(10H毎)に行う。  
7/28より実施し、製品個別仕様書へ盛り込みます。

また、レーザーレール清掃時、ガイドローラのベアリングにガタツキがあった為、ベアリングを交換しました。

Niバリアエリア、今回発生したズレ分(0.13mm)レーザーで移動させ、NGサンプルを作成し、画像エリア設定を行い、検出できる設定に変更しました。
