## 協力工場 不良品連絡書

## CTA1126-1461F めっき剥離の件

品番: CTA1126-1461F

端子部Auめっきの剥離。

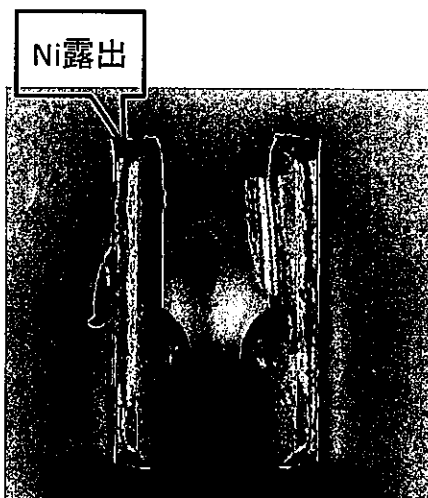
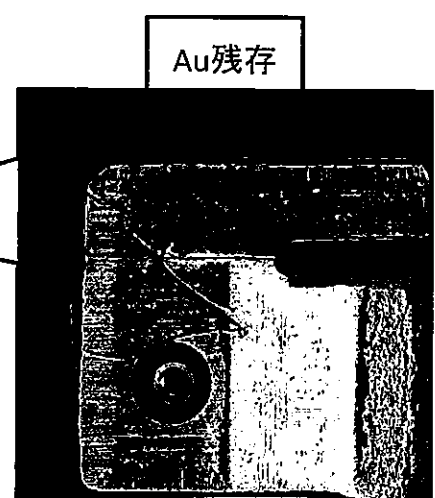
端子接点の先端部を中心に剥離発生している。

剥離部はAu残存部(約0.02μm)とNi露出部が混在する。  
めっき後の状態で皮膜がめくれ上がっている。

不具合品確認の結果、Niめっき・Auめっき間で剥離している部分と、剥離箇所の下にAuめっきが残存している部分がある。

よって、Niめっき表面に異常があり、次のAuめっき工程において、めっき中にAuめっき表面へ密着性を阻害するものが広がったと推測する。

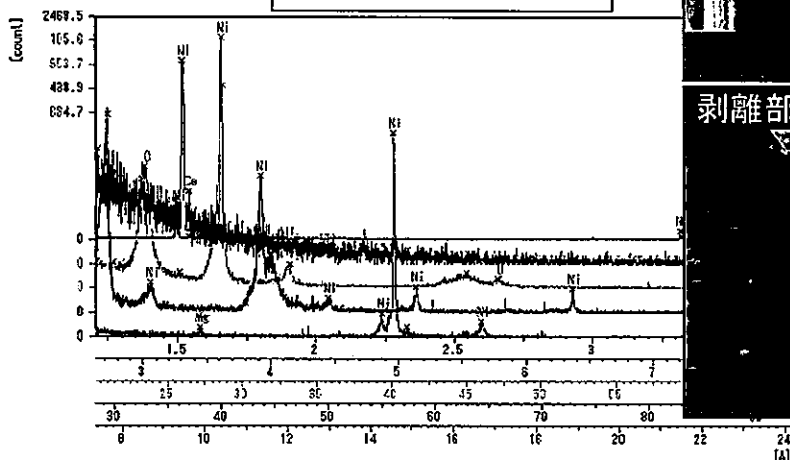
剥離部(全体)

剥離した皮膜下にAuめっきがあるが、一部にNiめっきが露出している。

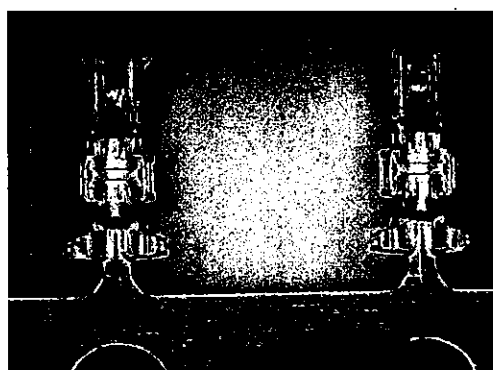
剥離再現品

- ・めっき加工中にラインを停止させたところ、Niめっき後の水洗水がかかっていた部分に、Auめっき剥離を確認した。(その他の検証では剥離が発生しなかった。)
- ・不具合現品と同様に接点部の先端が剥離しており、Ni露出部とAu残存部を確認した。
- ・密着性試験の結果、皮膜が剥離している付近だけ密着性の低下があり、キャリアに近い部分のAu剥離はなかった。この現象も不具合現品と一致している。
- ・Niめっきのみで同条件の検証を行い、観察を行った結果、Niめっき表面に付着物のようなものを確認した。

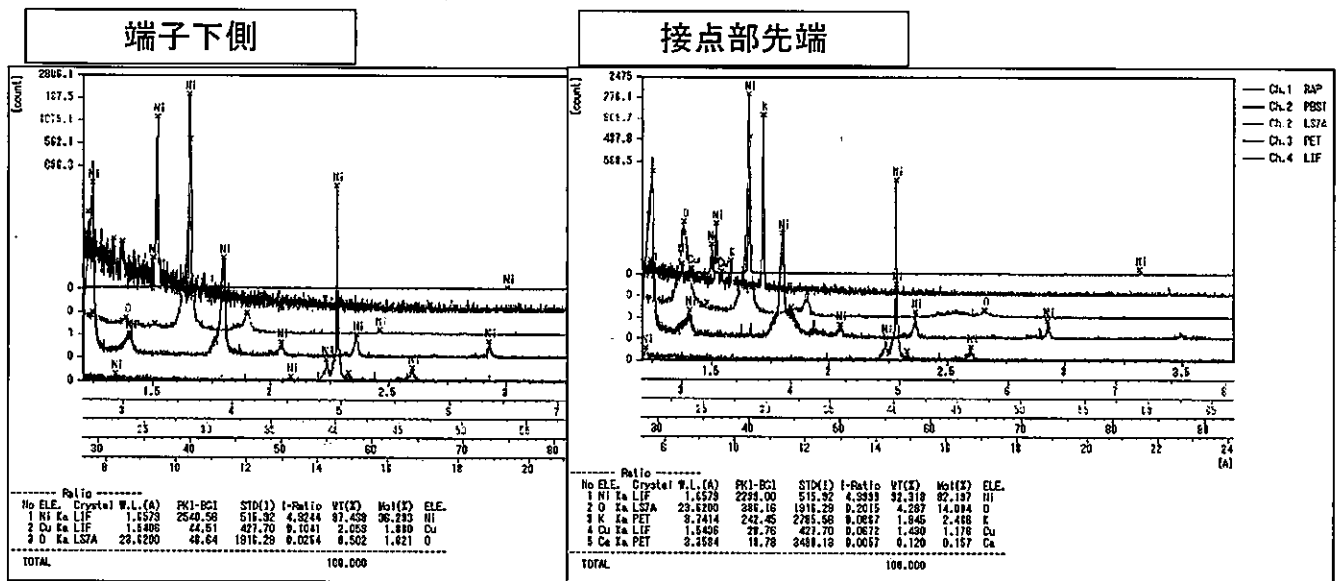
Auめっき密着性が低下する「接点部先端」には、酸素が4.3%検出した。一方、密着性が問題ない「端子下側」は、酸素0.5%とほぼ問題ないレベルである。Niめっき後に、端子に水流水をかけているだけであるが、端子先端のみが極度に酸化していることがわかった。

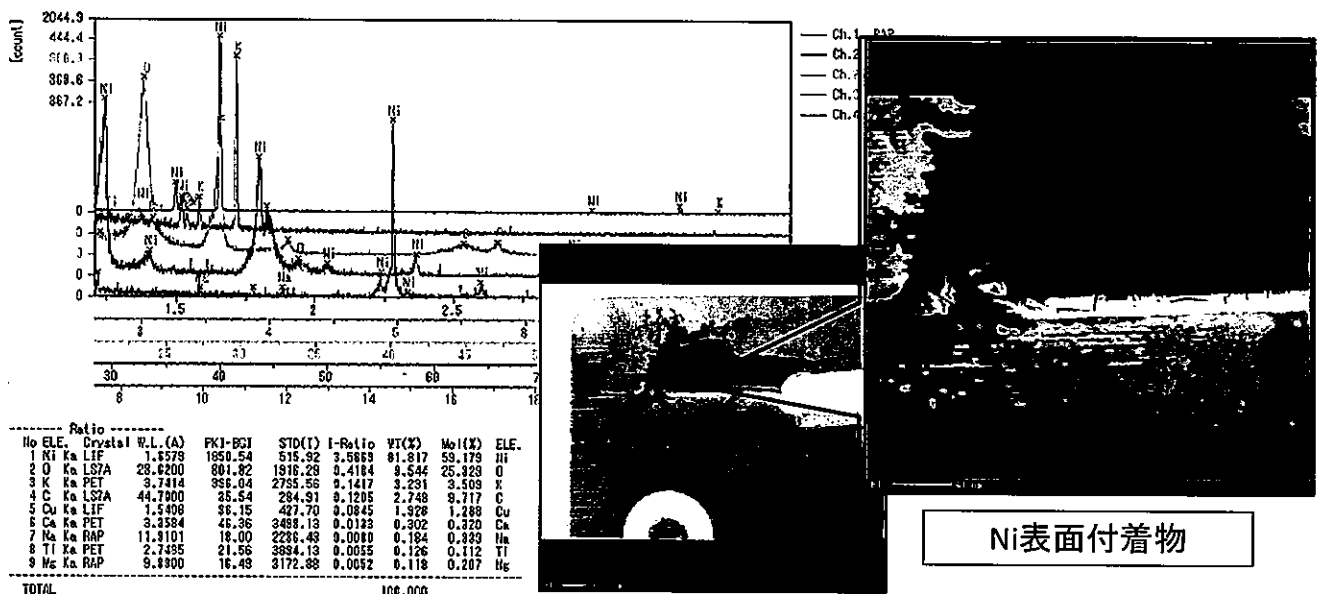
端子表面が酸化している付近に付着物のようなものを確認した。この部分の分析結果には、酸素、カリウム、炭素、カルシウムなど様々な元素が検出した。これらの異常元素の一部は、不具合現品のNiめっき露出部からも検出している。酸化箇所はNi後水流水が当たっていた部分にのみ発生している為、Ni後水洗工程の確認を行った。

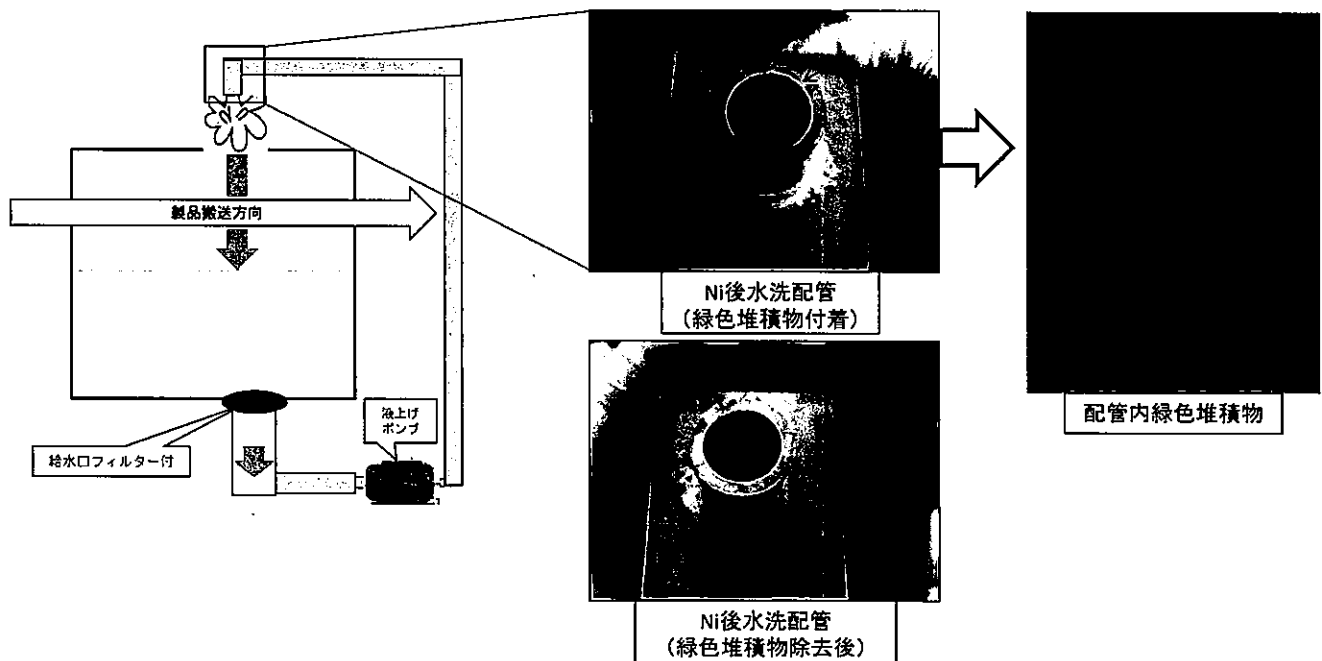
Niめっき後水洗工程の配管を確認したところ、緑色の堆積物が付着していた。この堆積物からは、Niめっき液の成分以外にカリウム、カルシウムといった成分を検出した。

- ・Niめっき後水洗工程の配管内堆積物が核となり、Niめっき表面に部分的に酸化物が形成されたと考えます。

- ・Ni後水洗配管の交換を実施します。(10月12日以降、直近の槽洗浄実施時)
- ・水洗水の交換頻度を3時間に1回とし、水洗水の汚れを防止します。(9月1日から実施)

- ・Ni後水洗槽洗浄時に酸洗浄による洗いを追加します。  
(10月30日までに実施)
- ・水洗水の交換頻度及びNi水洗槽洗浄時の酸洗浄実施頻度を取り決めます。  
(11月30日までに実施)
- ・槽洗浄後の配管内の汚れ確認を槽洗浄作業に追加します。  
(暫定対策の配管交換実施後)

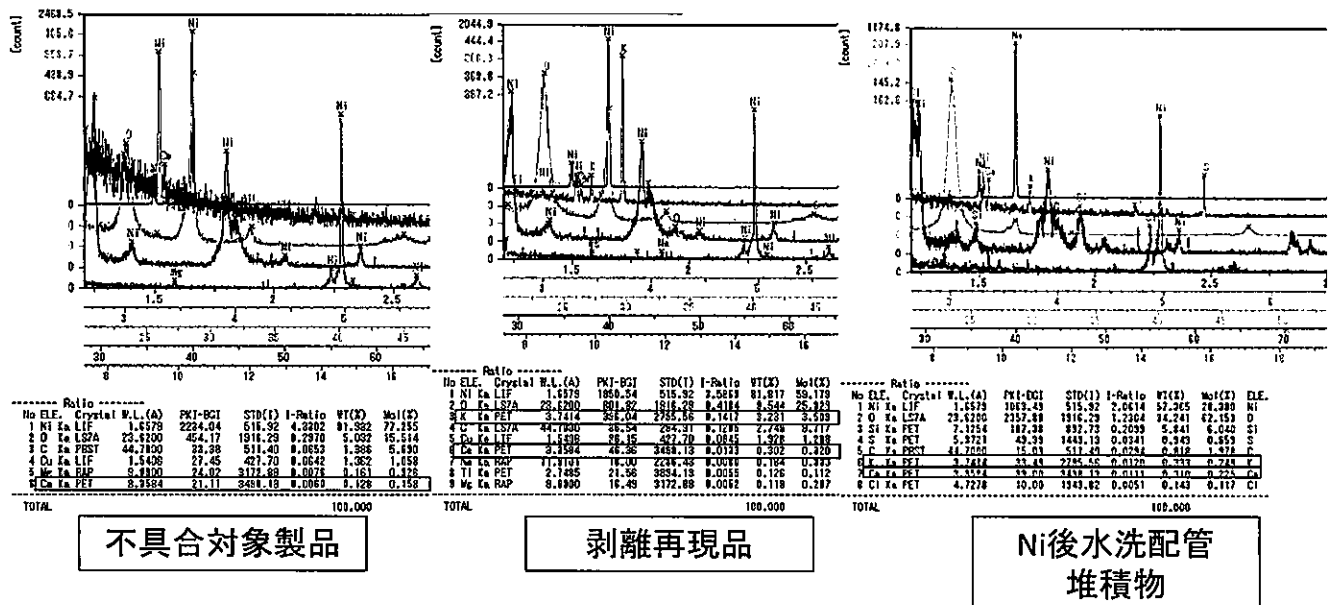
不具合対象製品、再現品、Ni後水洗配管内の堆積物をそれぞれ分析した結果、良品部からは検出されていないカルシウムやカリウムの元素を検出した。

よって、Ni後水洗配管内に堆積した異物が剥がれ落ち、端子表面に付着した事で酸化物を形成したと考察する。
