## 品質異常改善通知書

不具合整理No.		47F-05-012	
担当課		生産3課	
担当者		西沢雄二	
発行日:		2016年05月30日	
承認		確認	担当

仕様番号	AB-25168
品名	CT 2851-A (メッキ) シヤキウザイ
ロットNo	B. 16. 05. 21. 1. P. 0001-0002
対象数量	60,000
不具合内容及び確認内容	
接触部の縦バリ 縦バリは0.01mm程度	
異常品の暫定処理	廃棄

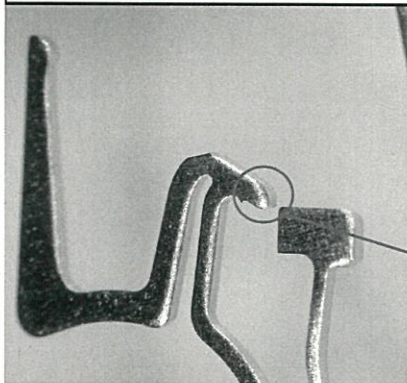
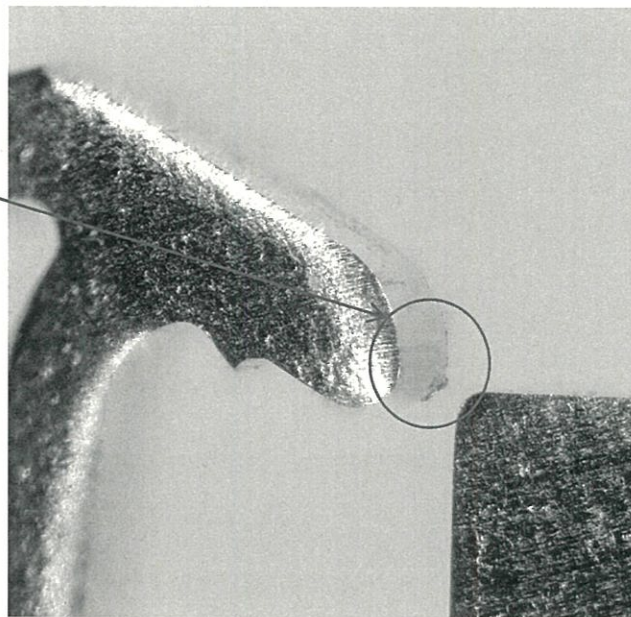
B.16.05.21.1.P.0001キープサンプル

発生原因	発生対策
<p>生産課 (現場現物現実の確認・加工状況・加工履歴・変化点の確認)</p> <p>(なぜ発生したのかを3回繰り返して真の発生原因を掴む)</p> <p>シュービング面のためクリアランスを つめていた ↓ タキ刃先に無理がかかっていた ↓ 刃先がタレてしまい、バリになった</p> <p>不具合発生日：16年5月21日 金型番号：P9256</p>	<p>(誰が、いつまでに何を、どうする)</p> <p>・生産後はタキのシュービング抜き部 を確認し、必要であれば研磨す る。 ・研磨カキツルを見直す ・クリアランスの見直しをする</p> <p>対策実施日：16年6月7日 承認 確認 担当 P井田 西沢 16.6.07 16.6.07 (有の場合、対象製品名又は図番を記入) ( ) / 実施</p>
流出原因	流出対策
<p>生産課 (現場現物現実の確認・履歴・変化点の確認)</p> <p>(なぜ発生したのかを3回繰り返して真の流出原因を掴む)</p> <p>前同スキルトンにもバリが有り、良いと思った ↓ 定期研磨までには遠かったため発生した ↓</p>	<p>(誰が、いつまでに何を、どうする)</p> <p>検査指導書にバリ無き事とあるので、ショット 数に調整を要し、バリが有れば研磨、クリアランス 調整をする</p> <p>対策実施日：16年6月7日 承認 確認 担当 P井田 西沢 16.6.07 16.6.07 (有の場合、対象製品名又は図番を記入) ( ) / 実施</p>
品質技術課	
<p>(現場現物現実の確認・履歴・変化点の確認)</p> <p>接触部バリ</p> <p>(なぜ発生したのかを3回繰り返して真の流出原因を掴む)</p> <p>製品が大まかので顕微鏡の倍率を10倍で見ている ↓ バリが小さく見けていたため ↓ 外観確認の不十分</p>	<p>(誰が、いつまでに何を、どうする)</p> <p>接触部という下等な場所なので 顕微鏡の倍率を上げて確認する。</p> <p>対策実施日：16年6月7日 承認 確認 担当 太田 黒岩 16.6.08 16.6.07 16.6.07 (有の場合、対象製品名又は図番を記入) ( ) / 実施</p>

不具合内容: 接触部バリ

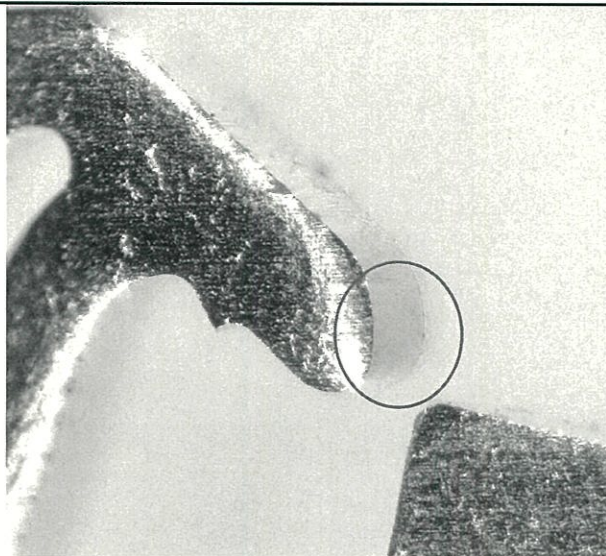
前回生産B.12.01.05.1.H.0002キープサンプル(バリ無し)
