立山電化工業(株) 殿		発行日: 2017年03月01日		
		整理No: 48F-03-001		
協力工場 不良品連絡書				
協 力 工 場 入 庫 記 入	再発防止のため対策を記入の上、指定回答日までに原本を提出して下さい。		承認	
	指定回答日: 2017年03月08日		調査	
			担当	
			佐竹 17.3.01 由浩	
			和田 17.3.01 哲夫	
			高原 17.3.01 一磨	
仕様番号 G-109773		不良内容 端子変形		
品名 BB35C-PLT24AA3-560E-DLF				
金型番号 P6351				
ロットNo 161229-2-G-01-06.08-10, 170111-2G-016-027				
連絡受理日 2017/02/24				
対象数量 933,100個

SQM-10010-4

BB35C-PLT24AA3-560E-DLF端子変形調査

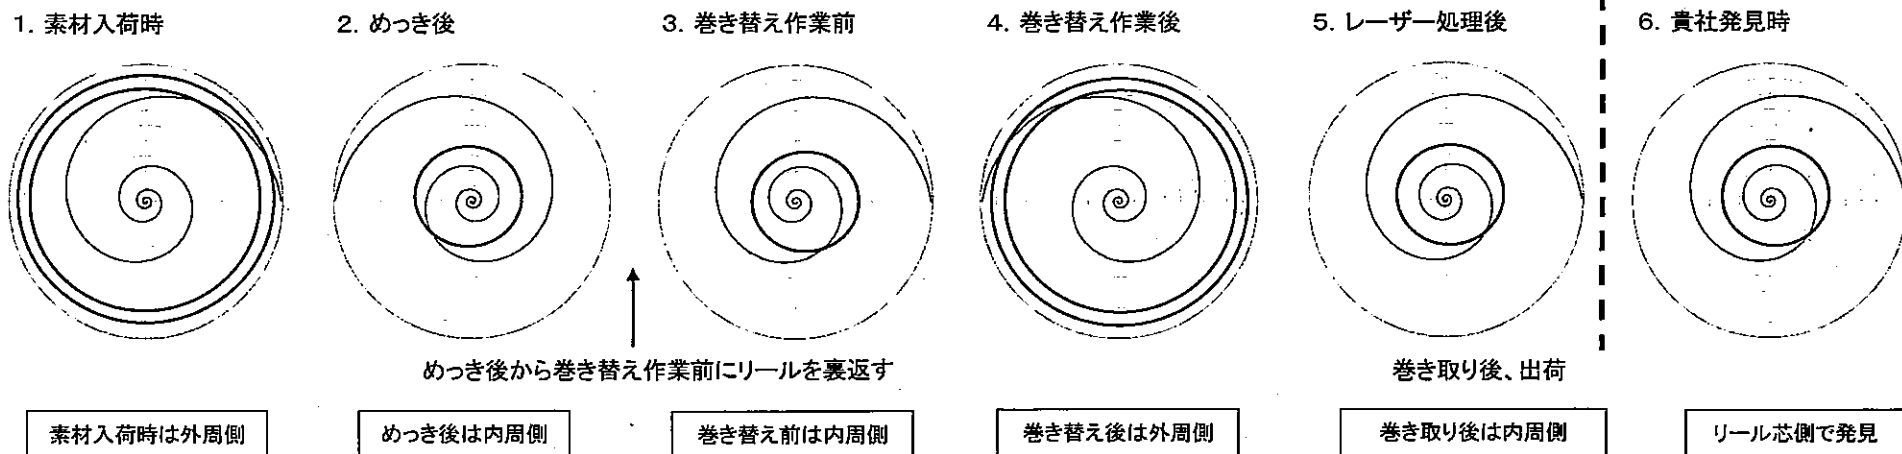
貴社で発見されました現品とご返却して頂きましたリール現品の変形不具合箇所は、リール中心部(芯側)で発生していたため、工程毎でのリール内発生箇所を確認しました。

- ①リール中心部(芯側)で発生している。
- ②変形の発生は周期的に発生している。
- ③ご返却リールはめっき加工日2日間(1月12日、13日)ですが、画像検査で変形が発見されたリールは、1月12日からの発生でした。

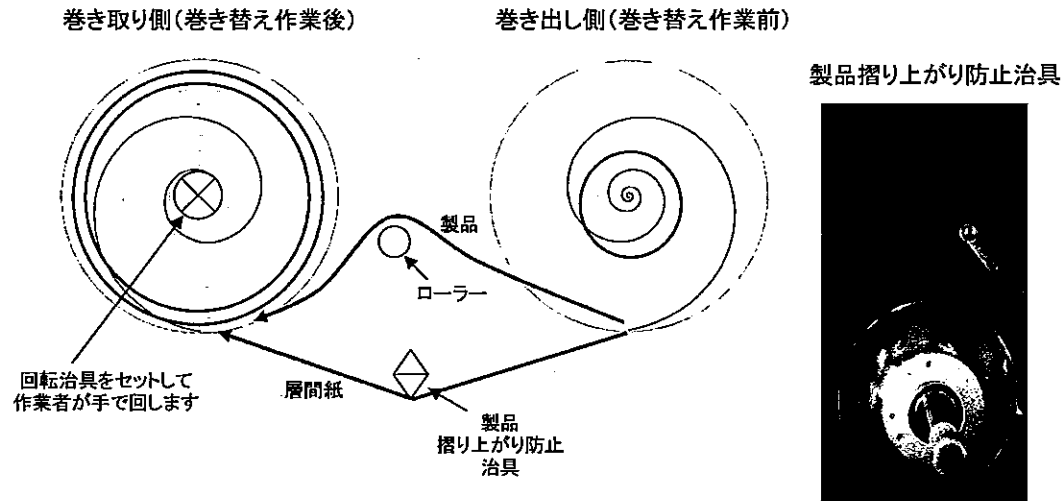
1. 巻き替え作業方法

回転時具を巻き取り側のリールにセットして、作業者が手で回しながら巻き替えを行っています。
巻き替え時には製品は弛ませながら巻き取り、層間紙は治具を介して巻き取っています。
巻き替え作業は層間紙を引き出すことで、巻き出し側のリールが回転するため層間紙にはテンションがかかった状態となります。

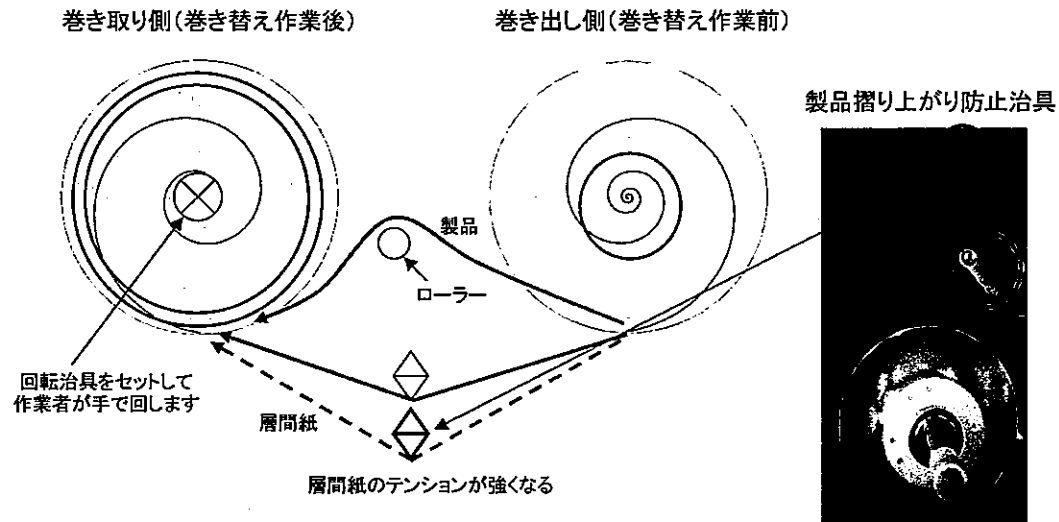
2. 発生時の状況1

摺りあがりの位置防止治具の位置によって、層間紙のテンションが変わりますがこの位置決めについては標準化されていなかったことで、不具合当日は青丸部で位置決めされていたと考えられます。
このため、巻き替え時の層間紙のテンションは従来よりも強くなっていたと考えられます。

要因1: 摺り上がり防止治具の設定位置が外側にあり、層間紙のテンションが強くなった。

3. 発生防止対策		5. 流出防止対策	
	製品摺り上がり防止治具の位置を内側に設定して、標準化致します。 (掲示物、位置決めマーク追加) (2017年3月9日まで実施) 今回の事例と原因について、作業者に教育致します。 (2017年3月13日まで実施)		画像検査の設定に左右の端子の寸法位置を追加致しました。(2017年3月8日済み) 今回の事例と原因について、作業者に教育致します。 (2017年3月13日まで実施)	
	実施日: 年 月 日		実施日: 年 月 日	
在庫品仕掛品の確認		回答日: 2017年3月8日		
在庫品 仕掛品		承認 調査 作成		
なし。 なし。		品証 17.3.-8 下村		
標準類改訂 有・(無) ()		品管 17.3.-8 浜浦		
協 力 工 場 入 庫 記 入	対策後、17.03.15.2.N.0011~17.03.24.2.P.0057の3+5ロットにおいて、同不良品が無い為、有効性有りとは判断致します。		承認	
			調査	
		確認者		
		黒岩 17.6.22 映次	和田 17.6.21 哲夫	
		高原 17.6.21 一磨

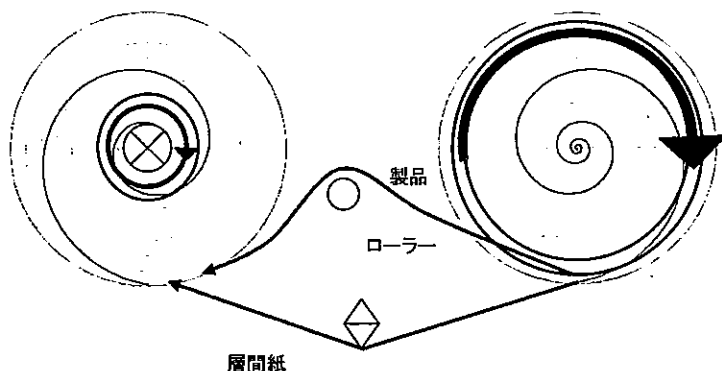
3. 発生時の状況2

巻き替え始めは半周程度引き出される

巻き替え最初では左図のように、巻き出し側に製品が多く巻かれているため、作業者が巻き取り側のリール1回転させたときには巻き出し側では約半周分が引き出されます。

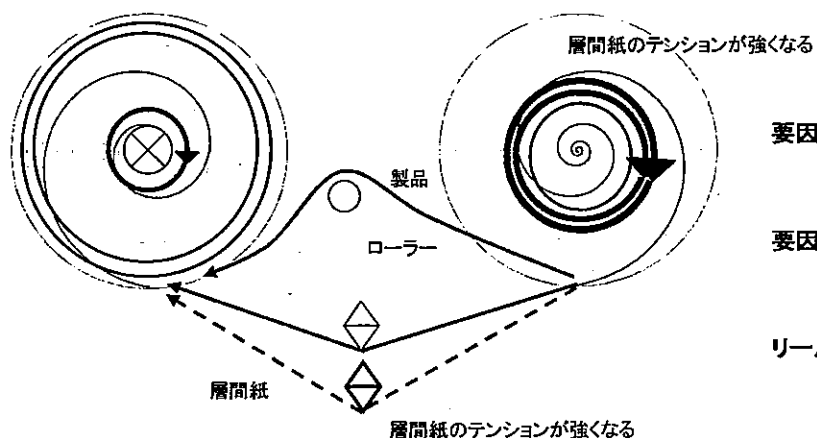
その後、巻き替え作業を行っていき、終了間際になると、巻き取り側で1回転させると、巻き出し側では約2回転することになり、巻き出し側リールの回転速度が速くなります。

巻き出し側のリールは層間紙のテンションで回転しているため、回転速度が速くなると、リール中心部ではテンションも強くなります。

このため、発生状況1の治具の設定位置が外側にあり、層間紙のテンションが強くなったところに、発生状況2の作業終了間際の巻き出し側のリール回転速度が速くなってテンションが強くなった状況と重なり、リール中心部で巻き締りが起こり、変形が発生したものと推測されます。

巻き替え終了間際は2周程度引き出される
(巻き出し側の回転速度が速くなる)

要因2: 巻き替え作業終了間際では巻き出し側リールの回転速度が速くなり、層間紙のテンションが強くなった。

リール中心部(芯側)で巻き締りが起こり、変形が発生した。
