品質異常改善通知書

不具合整理No. 43F-2-002

図番 153538-9-11
品名 HX2-PF S PFA
ロットNo 1-0009
対象数量 198,220
クレーム内容及び確認内容
打痕

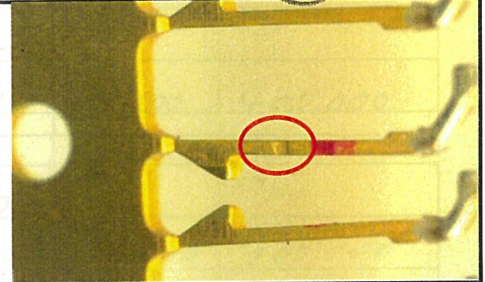
写真・図

~~打交時の型内エアブロー不足と見られる~~
打交時のゴミ発生と見られます。
(なぜ発生したのかを3回繰り返すて真の発生原因を掴む)

直角にカットしながら、投入時ゴミが出たと思われる

リー・サンプリングに無かったので発見出来ませんでした。

サンプリングにダウンが無かったので、発見出来ませんでした。

~~打交時、長くエアブローする~~
材料の直角カットを実施する。

発生対策にて流出対策とする。

効果の確認	承認	確認	有効性の評価	承認	確認	担当
材料直角カット法について、定規を用い、カットして下さい。	黒岩 13.3.05 映次	山田 13.2.25 健太	対策後、1年以上生産履歴が無い為、閉鎖致します。	黒岩 13.3.05 映次	藤牧 13.3.05 和義	山田 13.2.25 健太
予防処置	要	不要
