不具合管理No. 43F-4-005

協力工場 不良品連絡書

| 品名 | CMCSシールドケース |

シールドケース変形不具合 返却リール調査結果

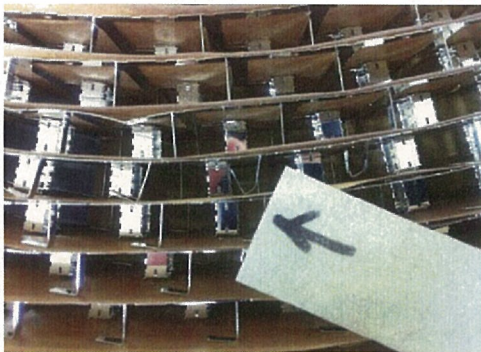
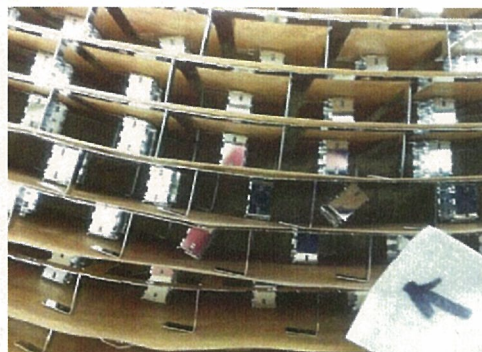
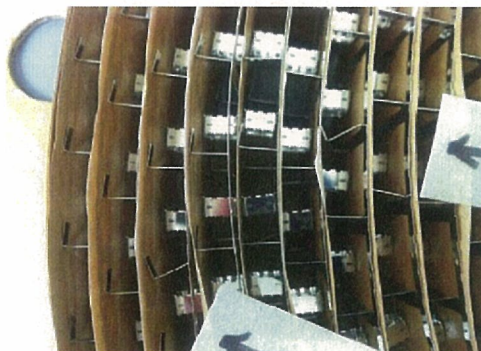
不具合リール内状況

通常加工中に発生する変形とは異なる。
プロテクターが前後両方に変形している。

巻き取り時に通常と異なる作業(層間紙巻き締め)があった場合、このような現象の発生が考えられる。

通常実施しない作業があった場合、変化点があった場合は必ず現品のリール内確認を行い異常が無いことを確認すること！

また、リール内確認は、巻き替え機で行い、異常を確実に検出すること！

結果は作業履歴に記載し、後工程で内容が分かるようにすること。

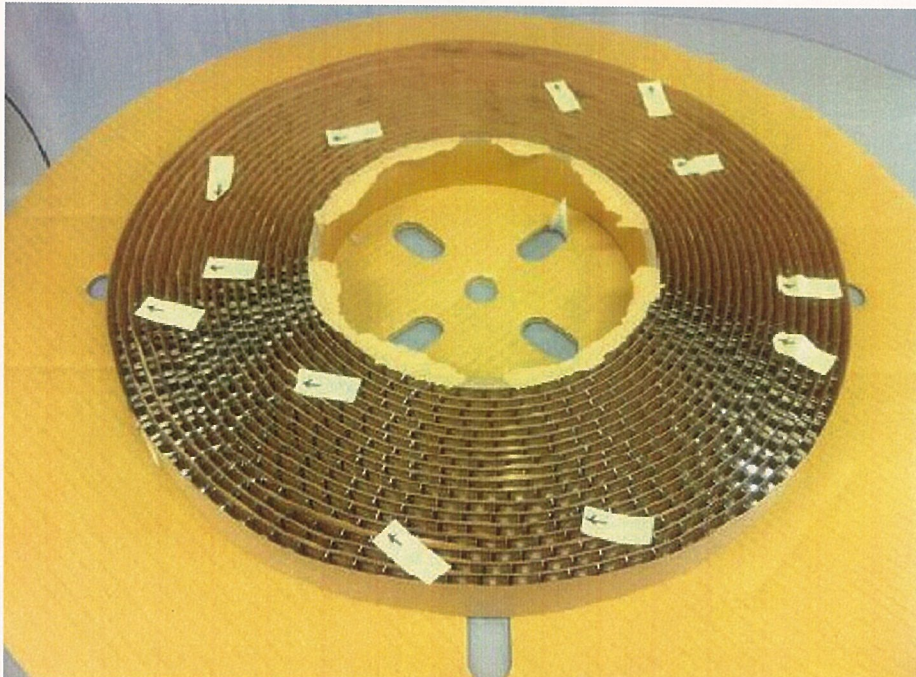
リール内発生状況:

リール全体の様々な方向にプロテクター変形、キャリア変形、製品の変形が発生している。

今までに外部衝撃で発生していたリール内の発生傾向とは異なる。

当リール返却部より外側は、使用されたことから、中心より内側に変形が発生していたことが分かる。

層間紙での巻き締めがある場合類似の現象が考えられる。

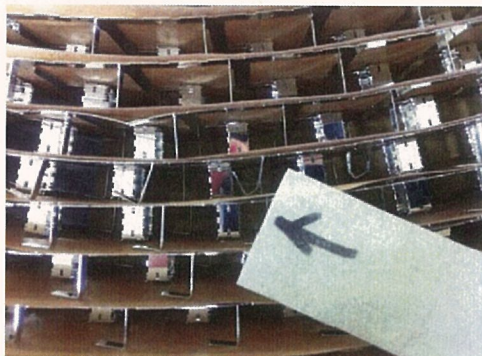
プロテクター(内向きに変形)

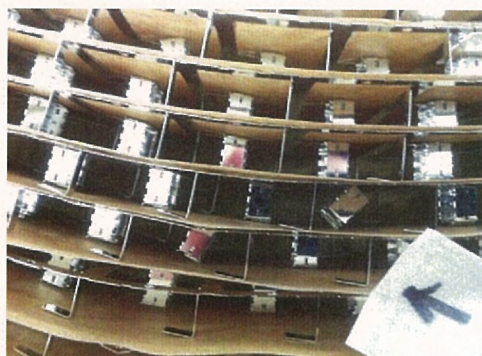
製品の変形(めっき進行方向側に変形)

メッキ加工中の発生であれば、製品は進行方向側に倒れない。

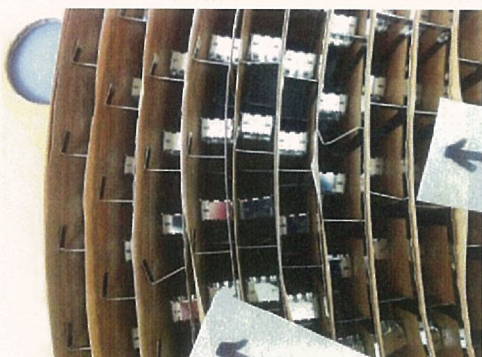
プロテクター(外向きに変形)
