(株) 鈴木 記入	JX日鉱日石金属株式会社 殿		発行日: 2013/10/21		
			整理No: 45F-10-007		
	協力工場 不良品連絡書				
	再発防止のため対策を記入の上、指定回答日までに原本を提出して下さい。		承認	調査	担当
	指定回答日: 2013年10月24日		駒津 2013/10/21	佐竹 2013/10/21	和田 2013/10/21
	仕様番号	PS0.64NT-52.8-A-LF(SN)	不良内容 残数20,000ピン付近から圧入トラブルが発生。確認したところ端子が湾曲している箇所を発見。

WIHコネクタ025L端子変形に関する調査報告

2013年10月29日

日立事業所 めっき・加工製造部

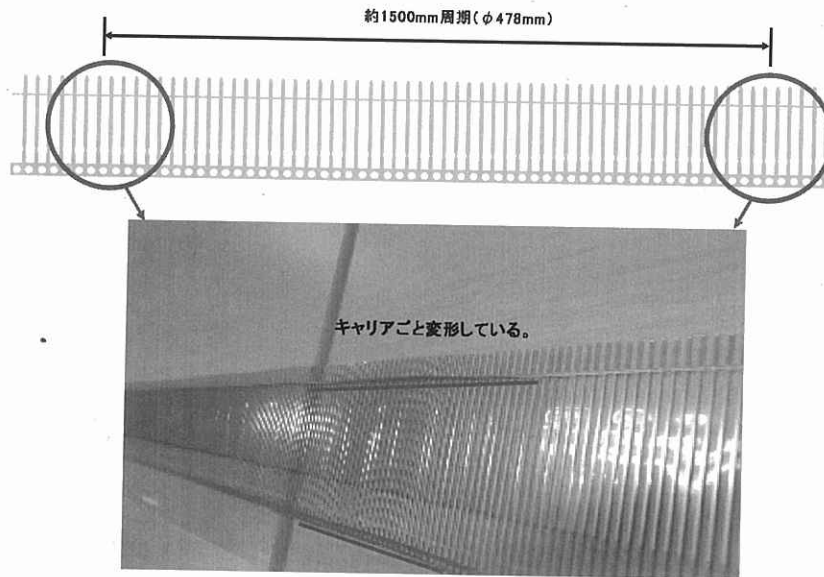
返却いただきましたリールでの変形の発生状況につきまして確認いたしました。

- ・変形は約1500mm周期(φ478mm)で発生しておりました。
- ・変形はキャリアの部分から押し上げられるように変形しておりました。

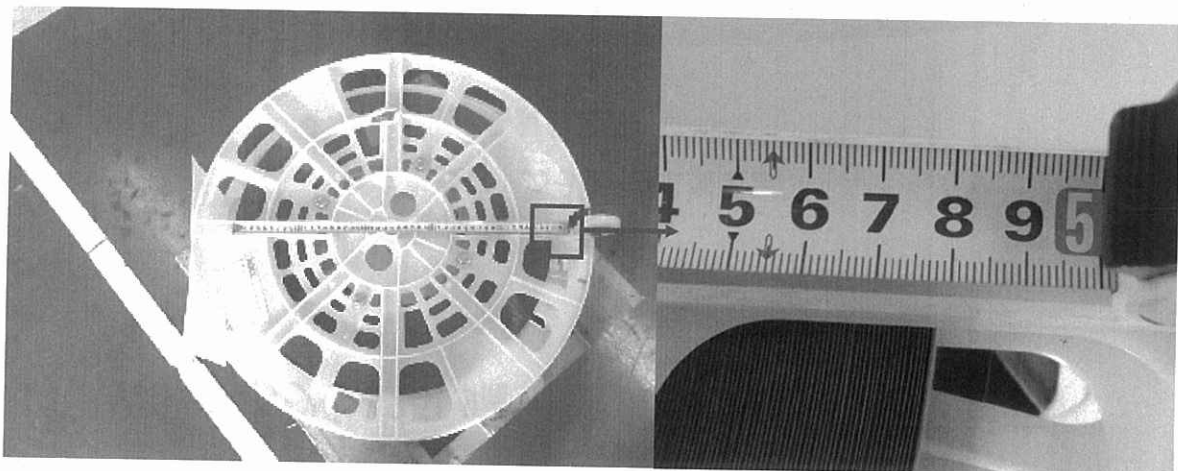
約1500mm周期であることから、素材状態でのリール周期が考えられましたのでリール周期について確認いたしました。

当該製品は素材数量が70,000pinであり、同厚みの弊社受け製品で製品径を測定したところ外周がφ478mmであり、当該変形の周期と一致いたしましたので当該変形は素材のリール巻きの段階で発生したものと推測いたしました。

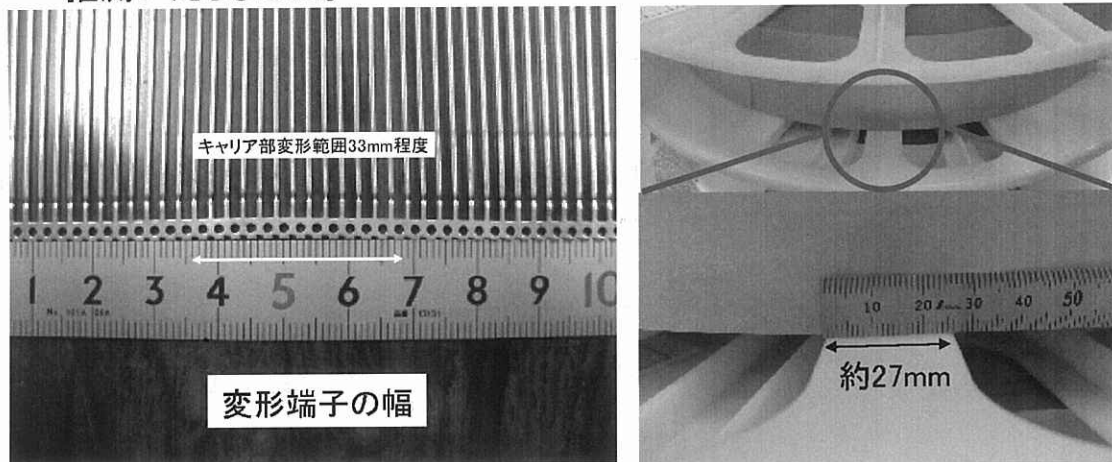
素材リールの状態でどのようにして発生したのかを変形端子の状態から推測いたしました。

変形を起こしている範囲はおよそ33mm程度でありました。

変形の周期及び変形端子の幅から、当該変形は素材巻きリールの状態でリールの棧(上写真左)に接触した為に発生したものと推測いたします。

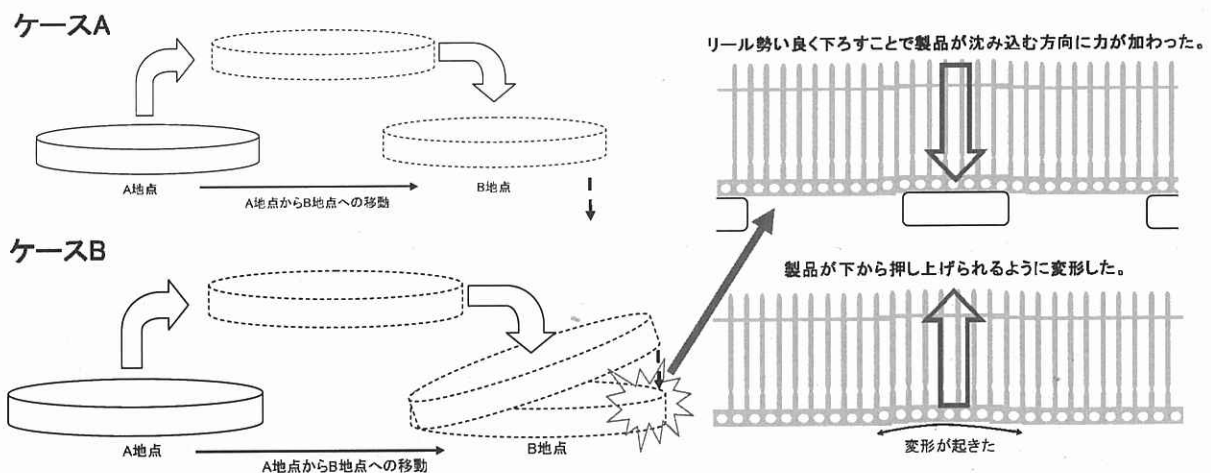
変形の起きたメカニズムにつきまして推測いたしました。

今回の変形はリールのハンドリングの際に通常ケースAの様に真直ぐ引き上げ、真直ぐリール全体が接地するように置くべきところを、ケースBの様に片側を接地した後にもう一方を勢い良く下ろした為に、衝撃が片側に強く加わり製品とリールの棧が接触し変形を起こしたものと推測いたします。

今回の発生に伴いまして、作業指示書を発行し、再度素材及び製品の
ハンドリング時には丁寧に対処するように教育し、発生源対策とさせて頂きた
と思います。
