品質異常改善通知書

不具合整理No.		45F-01-011	
担当課		部品質技術一課コネクタ	
担当者		関口 真衣	
発行日：		2014年01月30日	
承認		確認	担当
山岸	佐竹	影山	
14.1.30	14.1.30	14.1.30	
横久	由浩	一

仕様番号 8230-4966P2
品名 12447PCB064-P2=L
ロットNo 14.01.24.113-124
対象数量 947,000
不具合内容及確認内容

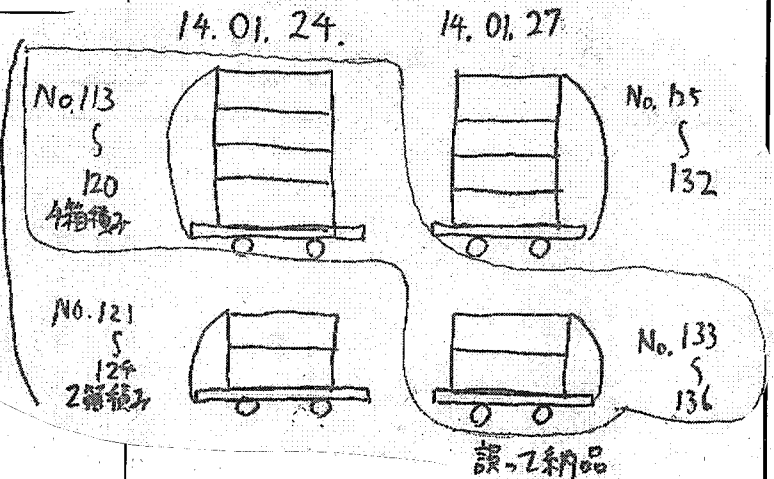
写真・図

本ロット納品時、No.121-124のリールが入った
トNo.14.01.27.133-136のリールが入った外箱

間違ったリールを納入した

低中では1ロットのみと見ていたが、
実際は2ロット検査に上がっていた

確認の怠り

バラバラに置いてある状態でのデジタ類の検査
未検査品の表示がなかった

・未検査品の表示を徹底してもらう (生産課)
・同じロット毎に量してもらう (生産課)

(誰が、いつまでに何を、どうする)
○最終確認を確実にし、同じ管理不良
が出ない様にす。
7.0 未検査品の表示が生産課に定着していな
かったため、再度生産課に依頼した(1/30 済)

(誰が、いつまでに何を、どうする)
○同じロットでもバラバラに置かれていたの
でまとめて置いてもらう。(1/30 済) 生産課依頼
○あるべき姿に戻し、納品前の計量作業を
業務を通し行う。(2/4～)
