協力工場 不良品連絡書

仕様番号	G8C-175NS
品名	リートフレーム(9)175タンシ
ロットNo	SR130624 R-47-55
連絡受理日	2013/07/29 09:48:55
対象数量	8,400

不良内容
 変形
 成形後の検査にて発見

リードフレーム(9) 175タンシ変形不具合調査報告

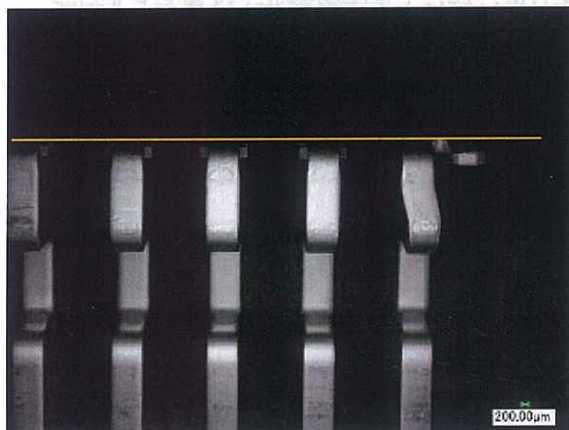
変形なしの端子

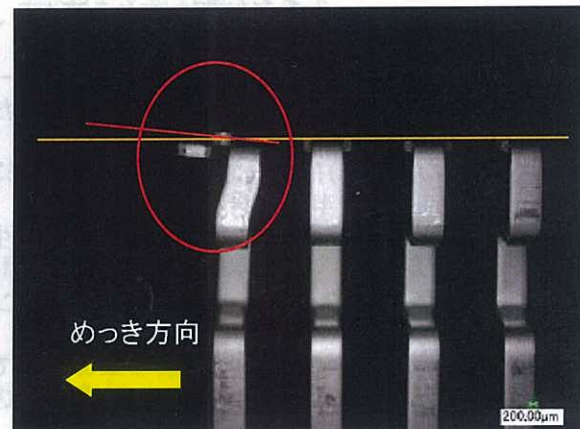
変形ありの端子 傾きあり

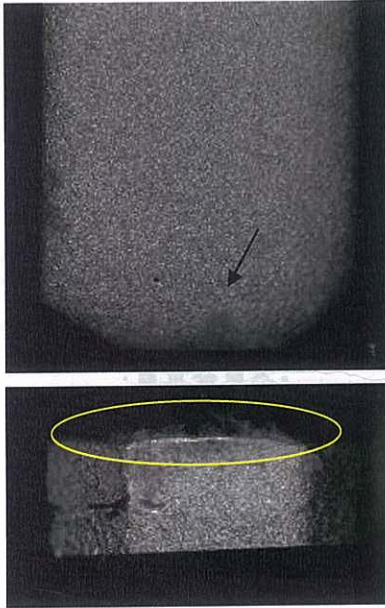
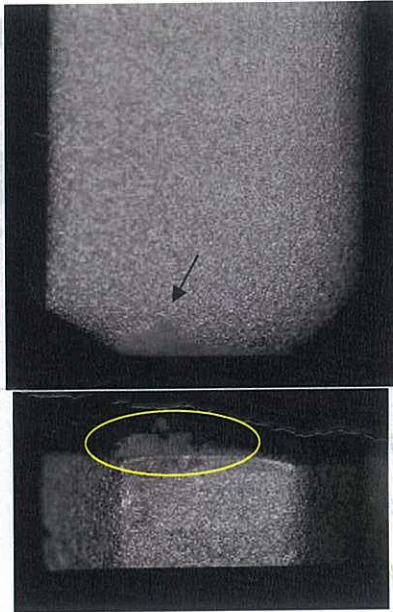
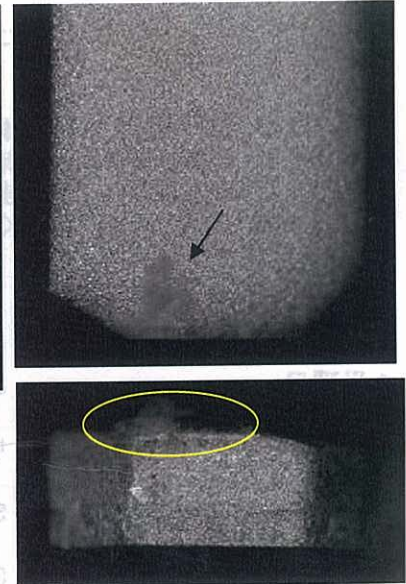
変形箇所の端の端子の上面、側面観察

観察結果より、変形端子の上面から側面に掛けて、異物付着があることが分かる。
また、写真左側から右側にかけて、キズの発生が確認できる。
(めっき方向及び成型での進む向きから発生している)

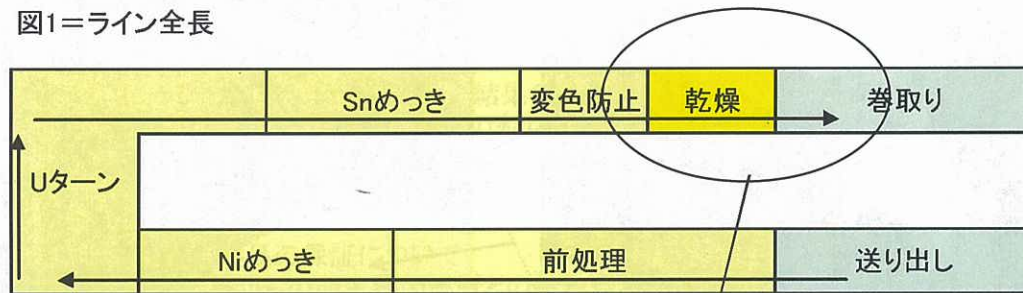
図1=ライン全長

送り出しから、変色防止までの間に
端子接触による変形の可能性がある
ガイド、接触箇所は確認されない。

乾燥前後で金属ガイドとの接触がある。

変形サンプル確認から、接触はバリ面側の進行方向の先頭の端子であることが分かり
めっき工程での製品のバリ面側は、ラインに対し外側である事が分かる。

搬送に対し製品の進行に対して左側に原因の接触箇所がある。

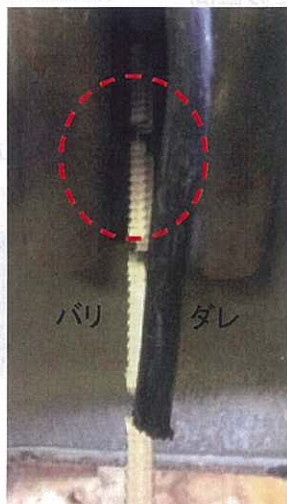
●乾燥前

上及び左右からノズルでの
エアークット実施。
製品は左右に揺れるが
入り口ガイドへの接触は
考えにくい。

↓
△エア圧が変化した場合
片側のガイドにランダムに
接触の可能性がある。

不具合現品の確認、加工工程の検証から、工程内の乾燥前後でのバリ面側の製品接触が強い場合にキズを伴う変形が発生することが確認できました。

今回の工程確認で発生の要因の高い乾燥の入り口及び出口での接触軽減のための具体的な対策内容を検討し、早急に改善いたします。
改善完了予定＝2013年7月26日

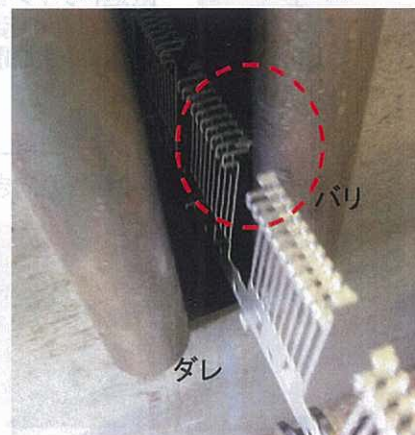
出口側

出口側のキャリア部でローラーによるガイドが
あるが、乾燥の風圧でバリ面側が金属製の
ガイドに接触する。

搬送パスラインの設定によりバリ面側に
強く当たる事が考えられる。

↓
×端子のバリ面側が接触する要因有り

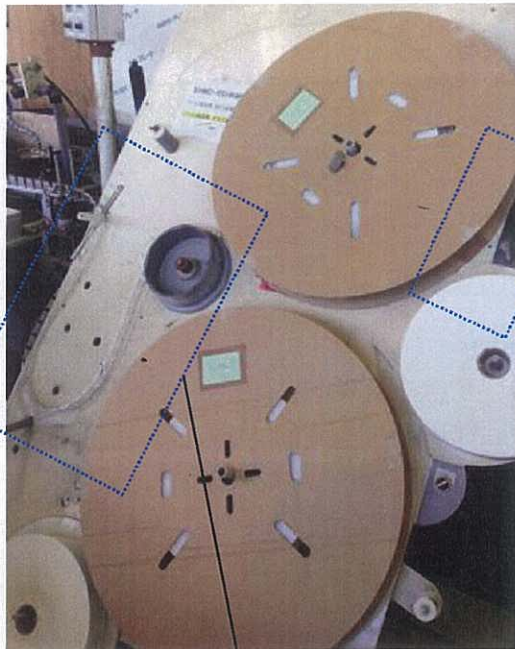
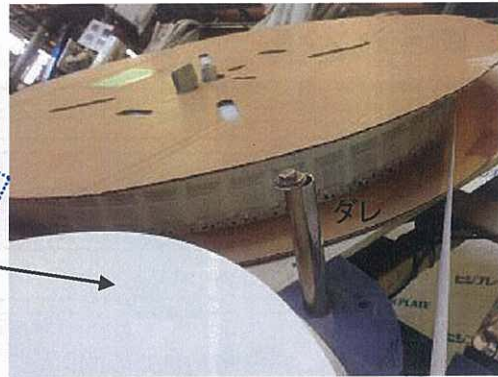
●巻取り周囲

・リール縁との接触の可能性
⇒端子先端との間隔があるため、接触しない。
バリ面側の向きだが原因とは異なる。

◎巻取り付近での接触箇所はない。

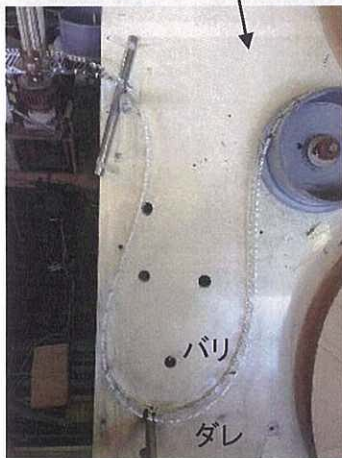
・搬送ドライブ後の製品巻取りまでの区間
⇒バリ面の接触箇所無し。
巻き取りは間欠式だが接触要因とは異なる。

・ガイドローラーとの接触
⇒接触の向きが異なり可能性はない。
