協力工場 不良品連絡書

仕様番号 PMMR8747-01

品名 G-VE TYPE C-Rタンシ

「PMMR8747-01 CR 端子」 リール上面への異物付着の件

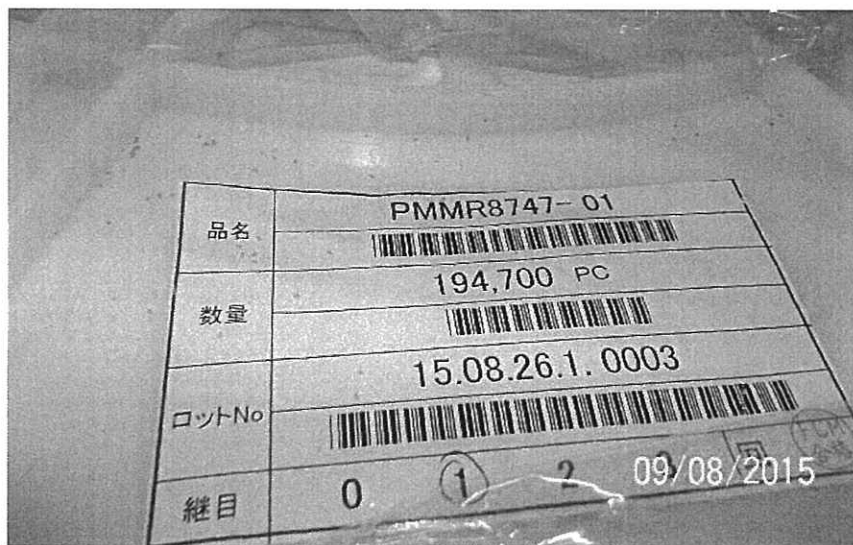
不具合内容: リール上面への金属異物付着 ※ユーザー様工程にて発見

- ・リールへの付着: リールの現品票周辺に、約 80 ヶ付着
- ・梱包袋への付着: 付着なし
- ・リール内の付着: 巻き直し後の空リール及び、リールテーブルには異物は発見されませんでした。
但し、巻き直しの際に、異物が層間紙に貼りついていていた場合、飛散の可能性有り。
※確認方法…資料 1. PMMR8747 異物付着対象リールの層間紙内確認結果参照
- ・製品への付着: 画像検査の結果、端子及び、キャリア部への付着は、発見されませんでした。

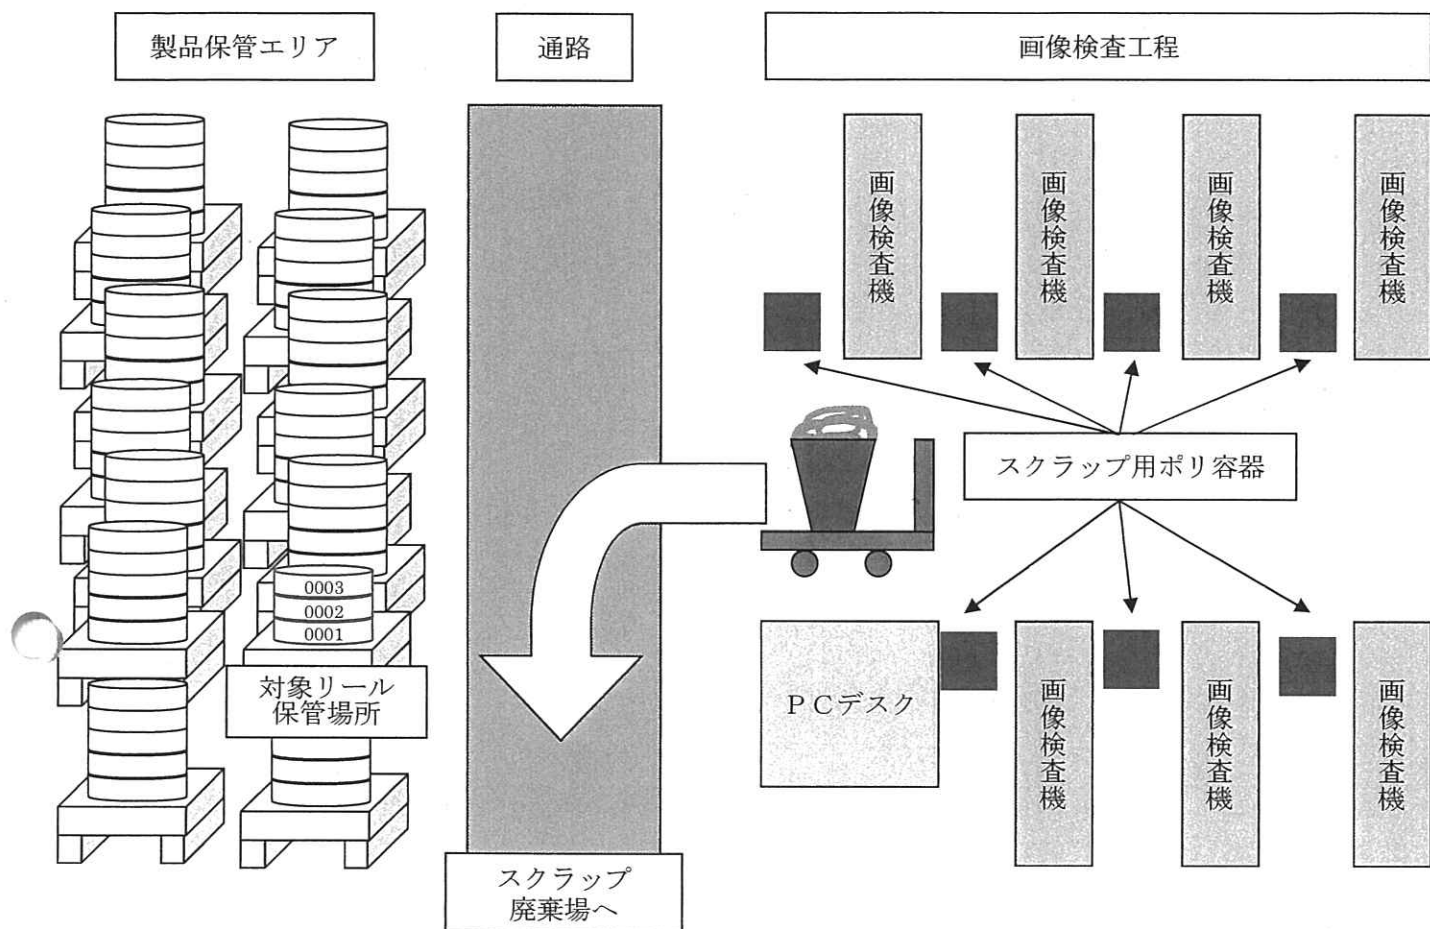
⑦画像検査・製品保管エリア 簡易見取り図

- ・対象リールが保管されていた対象日は、他社コネクタ品の不具合により、画像検査工程にて大量のスクラップが発生しており、廃棄の為、スクラップ用のポリ容器で数回通路を行き来していた事も判明しております。

- ・スクラップの運搬は、下図の通路を通っており、他の担当者や製品の運搬が頻繁に行われる場所の為、運搬用台車と通行者が接触してしまうケースが稀にある。
- ・スクラップを出来るだけ多く入れて運ぶ為、容器から溢れているスクラップを、上から押さえながら運搬する事がある。

現状では、限られたエリアでスクラップ等の移動経路と出荷待ち製品置き場を離すことが困難です。現在、富山工場の拡張工事を実施しており、この拡張工事に伴い、画像検査エリアを移設することとしております。移設時のエリアを設定する際に、スクラップの移動経路近くに出荷待ち製品が置かれられないようなエリア設定とします。

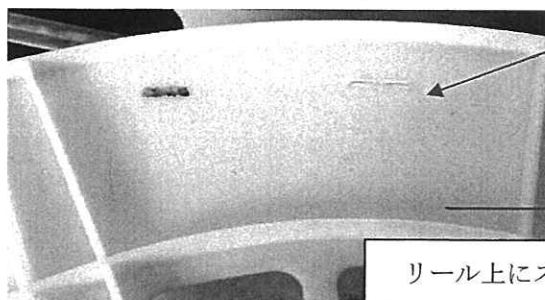
1. スクラップを運搬中に、製品近くで、通路にいたオペレーターと接触
⇒リールへのスクラップ飛散は見られませんでした。
2. スクラップを運搬中に、容器から溢れているスクラップを押さえつけた。
⇒リールへのスクラップ飛散が確認されました。

製品横を通過時に、スクラップを上から押さえつける

- ・現状は、ポリ容器へ入れるスクラップの量の制限を設けておらず、無理やりの押し込みや溢れ出ている状態で搬送する事もある為、蓋が出来る量の目安として、容量の8割を上限とし1回の廃棄量を制限します。 実施日:2015年9月14日

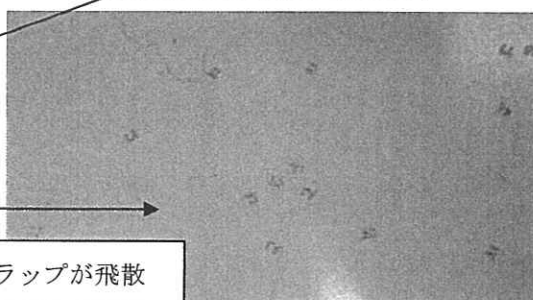
又、当該不具合対象リールに付着していた端子状態（コネクタ部品の端子先端のみ）と、同等の付着状態である事も確認されました。

リール上にスクラップが飛散

- 画像検査工程にて発生したスクラップを搬送中に、当該製品の横を通過するタイミングで、容器から溢れていたスクラップを上から押さえつけた時に、スクラップが飛散し、対象リールへ付着したと判断します。 ※再現性実験結果より

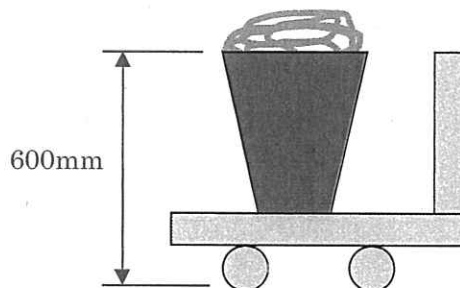
○スクラップ用ポリ容器運搬状況と製品積み上げ高さの位置関係

- 製品3リール分の積み上げ高さが「250mm」に対し、スクラップ用ポリ容器の高さは、「600mm」であり、製品より高い位置関係にあります。
- 又、スクラップを容器の高さ以上に積み上げていた為、高さとしては更に高い位置となります。

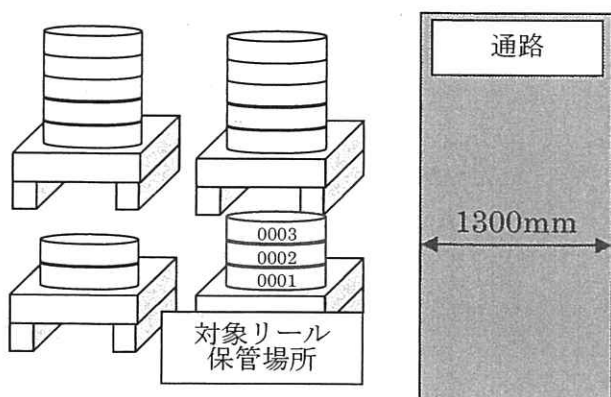
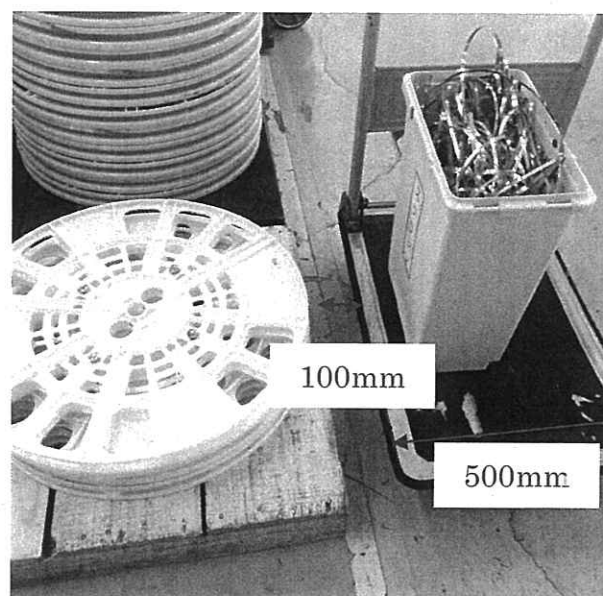
・通路と保管エリアの製品のロケーション

- ・対象リールの保管状況を確認したところ、最終工程である画像検査終了後、定められたエリアに保管されておりました。
- 又、エリアの中でも通路に面した位置に保管されておりました。
- ・不具合対象リールと同一加工ロットの、「No0001、0002」も同一パレットに積載されており、下段から「0001、0002、0003」と積まれており、対象リールが最上段となっております。

⇒パーテーションを設置し、保管エリア内の製品と通路と隔離する事により、万が一飛散物があっても、製品へ付着しない様に致します。 設置完了予定. 2015年9月18日予定
