品質異常改善通知書

不具合整理No. 47F-03-014

仕様番号 415CPB-143-51F (ノッチナットキアリ)
品名 W=2.6MM P=0.85MM H=0.6MM F-B CN SOCKET C
ロットNo 16.02.11-S1.K.0001-0002
対象数量 800,000
不具合内容及び確認内容
ギャップ寸法NG
0.49 +0.01/-0.005⇒0.49~0.503
異常品の暫定処理 確認中

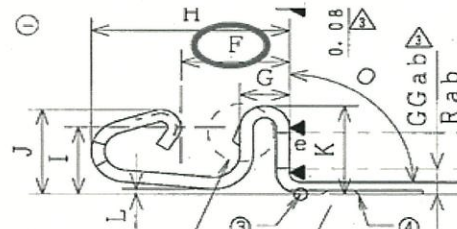
写真・図

測定サンプルは規格内でした。

サンプルの中に規格外のものがあつた。

バラツキがあり測定した規格内だったため、検出できなかった。

測定する数が少なかった。

現場で、0.005 レンジで管理。

0.485~0.490 以内で管理する。

めっき後測定時、毎10個あたり5個を
実施する。
