整理No： 46F-07-010

協力工場 不良品連絡書

不良内容：客先にて製品飛び出し及び巻き緩みを確認。

品名 0.4 BB CONN H=0.8 ST8 REC FITTING
NAIL FOR SMT

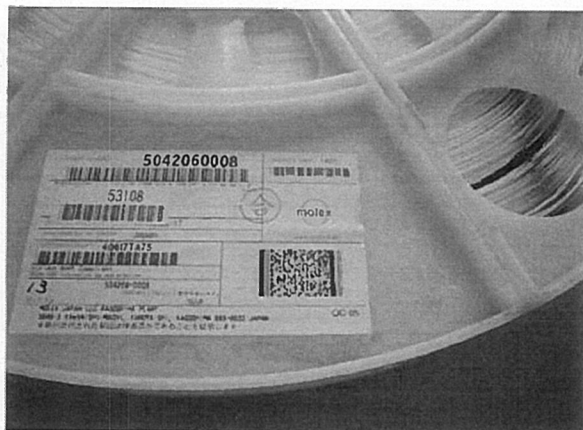
現品リールから巻き緩みと製品飛び出しを確認しました。
また、使用するリール幅サイズは16mmのところ、21mmと広がって
いました。

巻き緩みを確認しました

めっき巻き出し時のリールセット後にリール幅と層間紙の隙間を目視確認し、隙間の広いリールは幅を確認して規格外のリールは使用しないように致します。（2014年7月29日より実施）

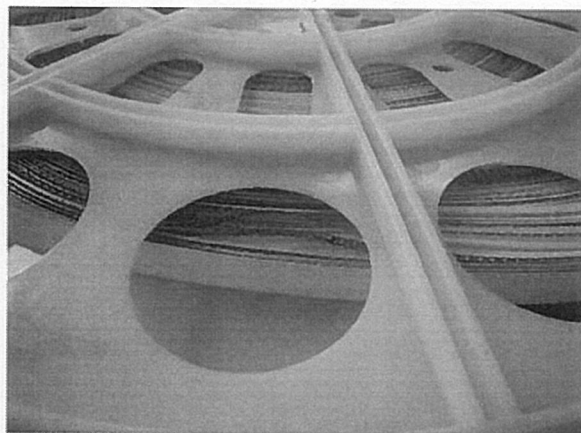
リール裏側で製品飛び出しを確認しました

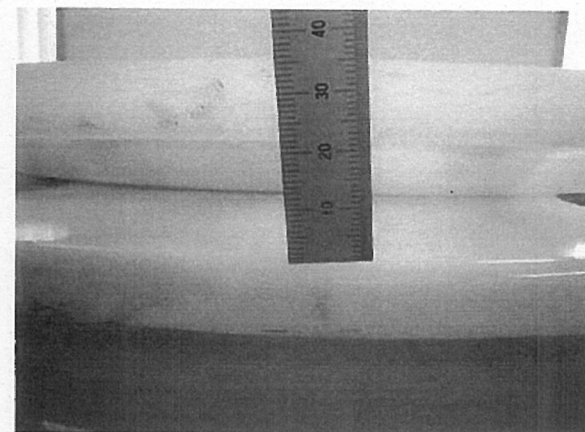
めっき後の製品を巻き取るリールはWOPリールを使用していますが、巻き取り時にリール幅の確認が不十分であったことから、幅の広いリールを使用したことで、顧客で使用した際に巻き崩れて巻き緩みを発生させたものです。

リール規格16mmのところ21mmとなっていました

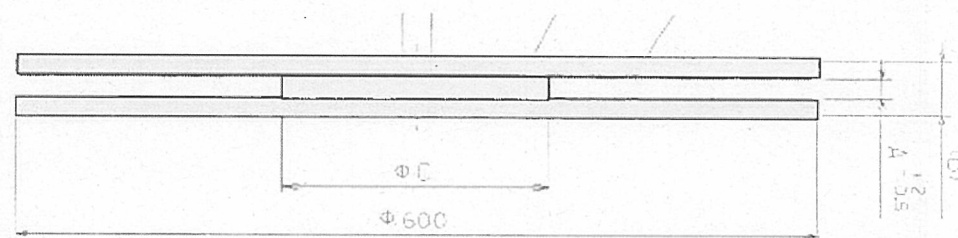
日本モレックス(株)様規格 16+2、-0.5mm
