協力工場 不良品連絡書

品名 Kタイプ ナイフタンシ

PMMR8638 めっき黒ずみ発生対策報告

PMMR8638 めっき黒ずみ有効性確認報告

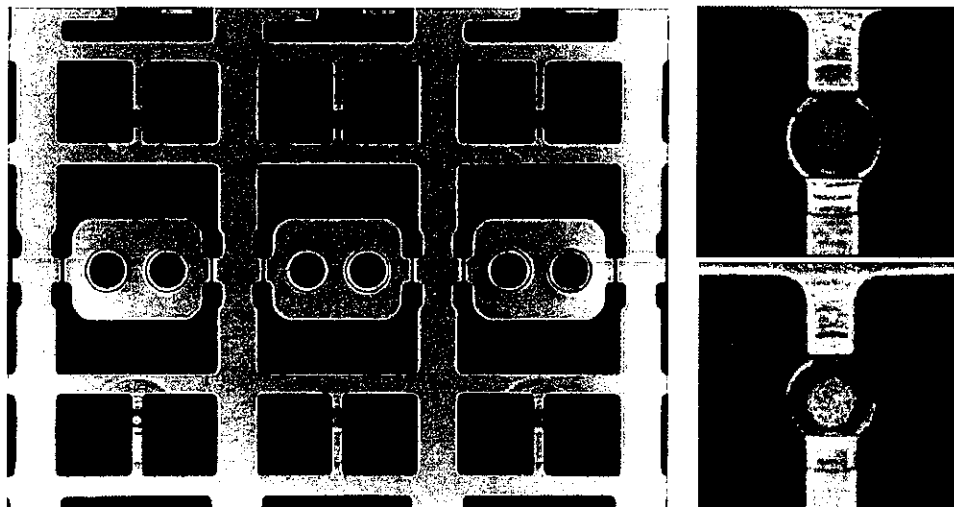
モード: 左右隣接するコントラスト及び、上下段の色調差

内容 : 図面指示 上段の絞り部のめっき色が黒ずみ色調差を発生させている。

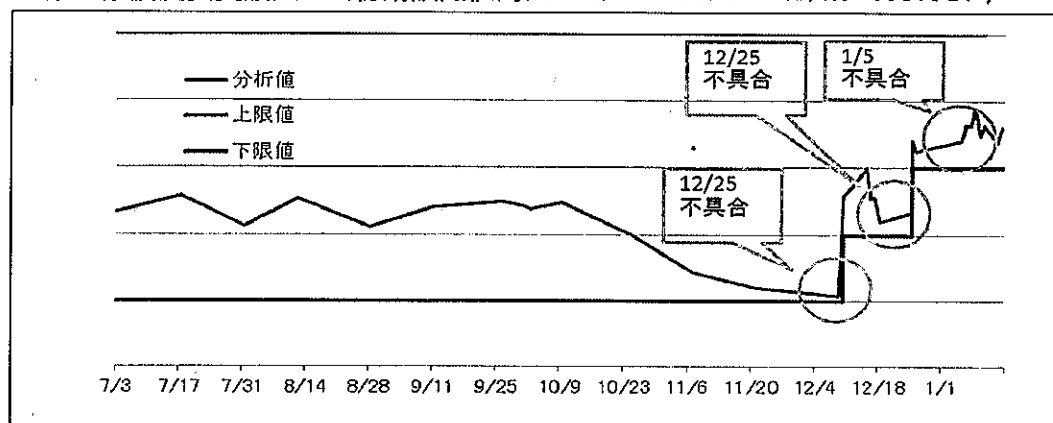
添加剤濃度変更履歴（初期設定値対比 12/10 :25%UP・12/25 :50%UP）

◇Niめっき液添加剤濃度が黒ずみに対しマージンが不足していた。

12月25日よりNiめっき添加剤濃度を初期設定比 50%UPにて管理しています。

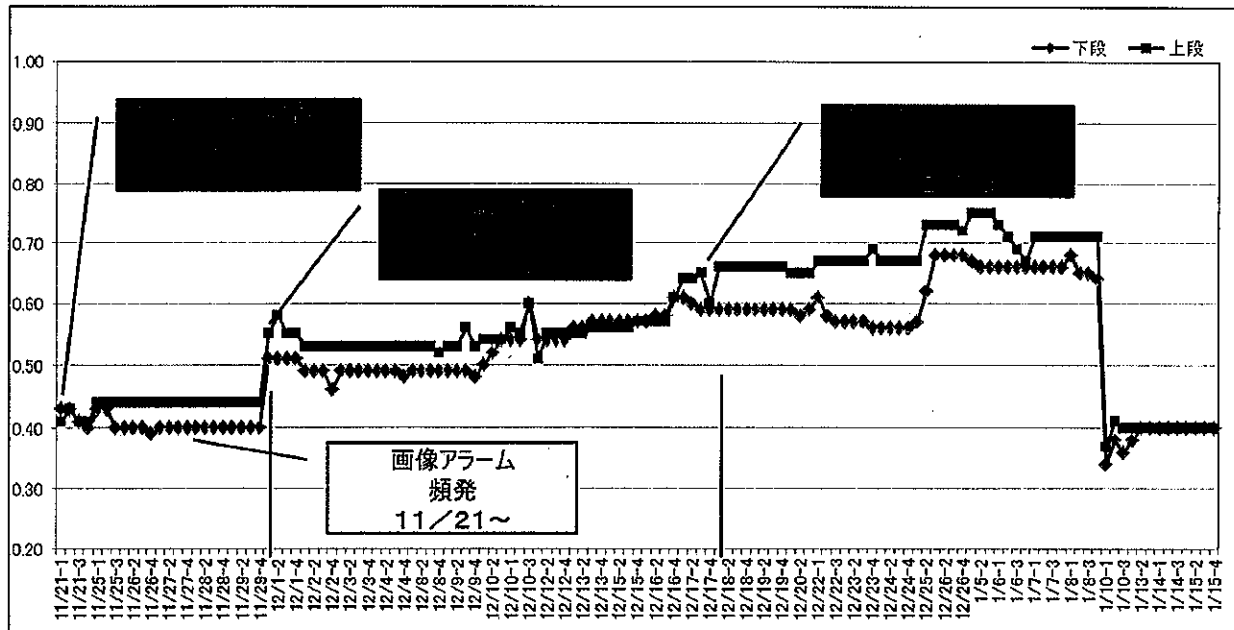
ロット電流値×変動

- ◇画像検査装置、閾値変更(11/21)により、エリア寸法アラーム発報多発
- ◇エリア寸法維持目的で、12/1・12/18 の2回Auめっき電流上げる処置が実施されました。

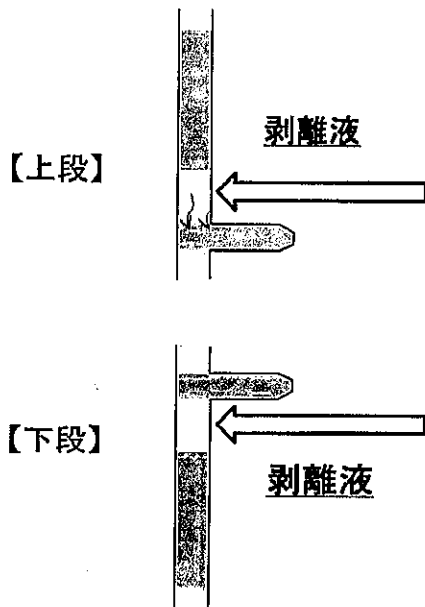
下段と比較し上段絞り部に黒ずみが顕著に発生

下段より上段の絞り部の電流が高く設定されている。

製品配列上、上段の円筒部はバリア部の下に位置。剥離液を拭き掛ける際、円筒部のAuめっきに液が掛かり易い。

よって、あらかじめ減膜分を加味し、上段のめっき厚を高めにつけています。

約15%高く設定されています。

【上段の電流高い＝上段に黒ずみ発生】

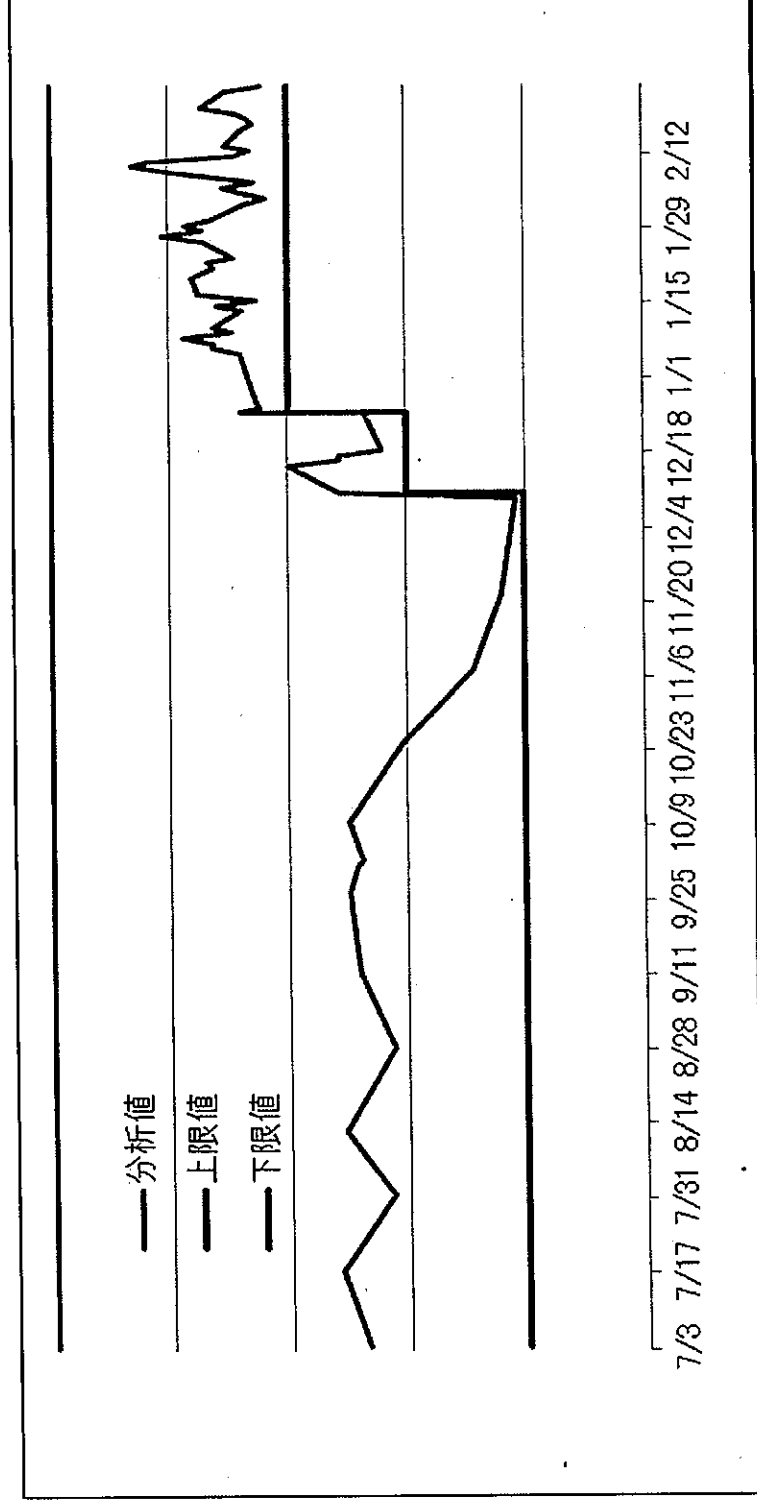
◆濃度は規定範囲内で推移し、管理された状態と判断します。

Niめっき液添加剤の濃度において安定管理が出来ており、通常管理に変更したいと考えます。

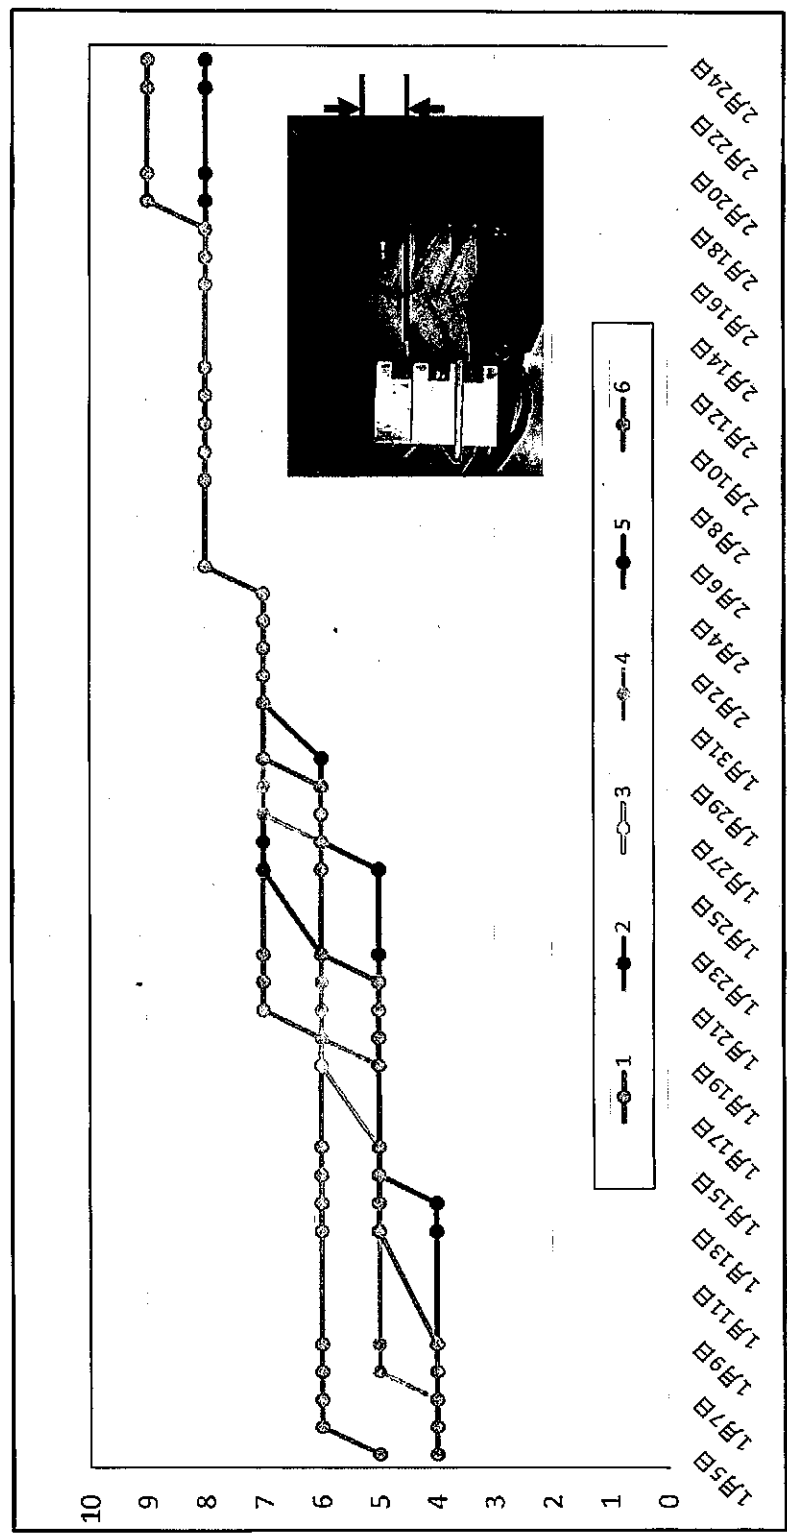
【ハケ変形測定データ 単位=mm】

◆変形寸法が規定(1cm)まで、おおそ2ヶ月である事が分かりました。

◆新規品設置から劣化規格値まで約2ヶ月を要する為、【1回/週】確認の
頻度で十分管理出来ると判断致します。

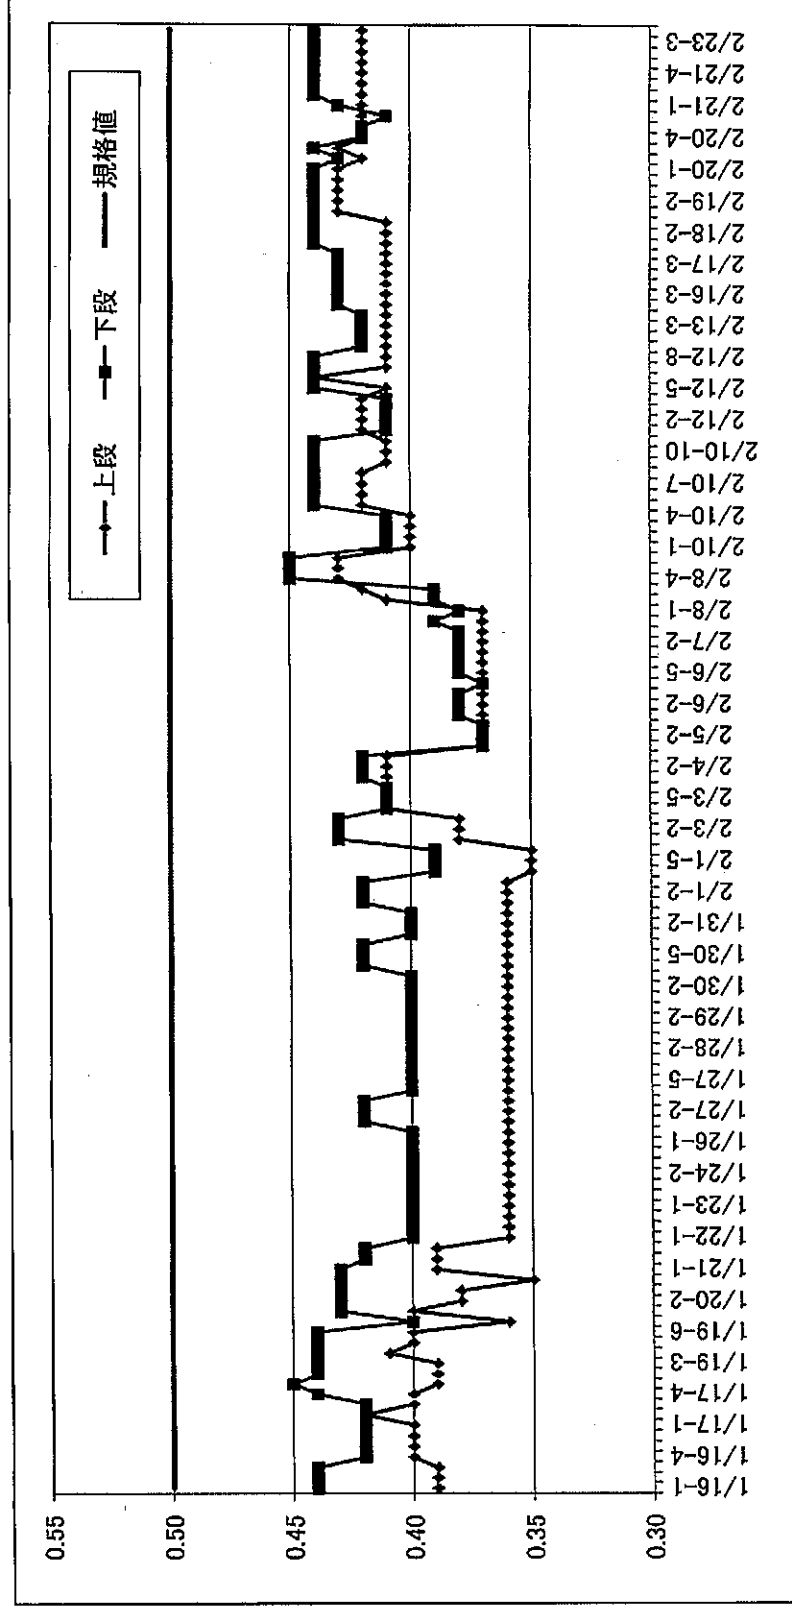
◆規格値に対し、管理された状態で加工が行われていると判断します。

◇電流上限値を 0.50A以下に設定し加工を実施しました。

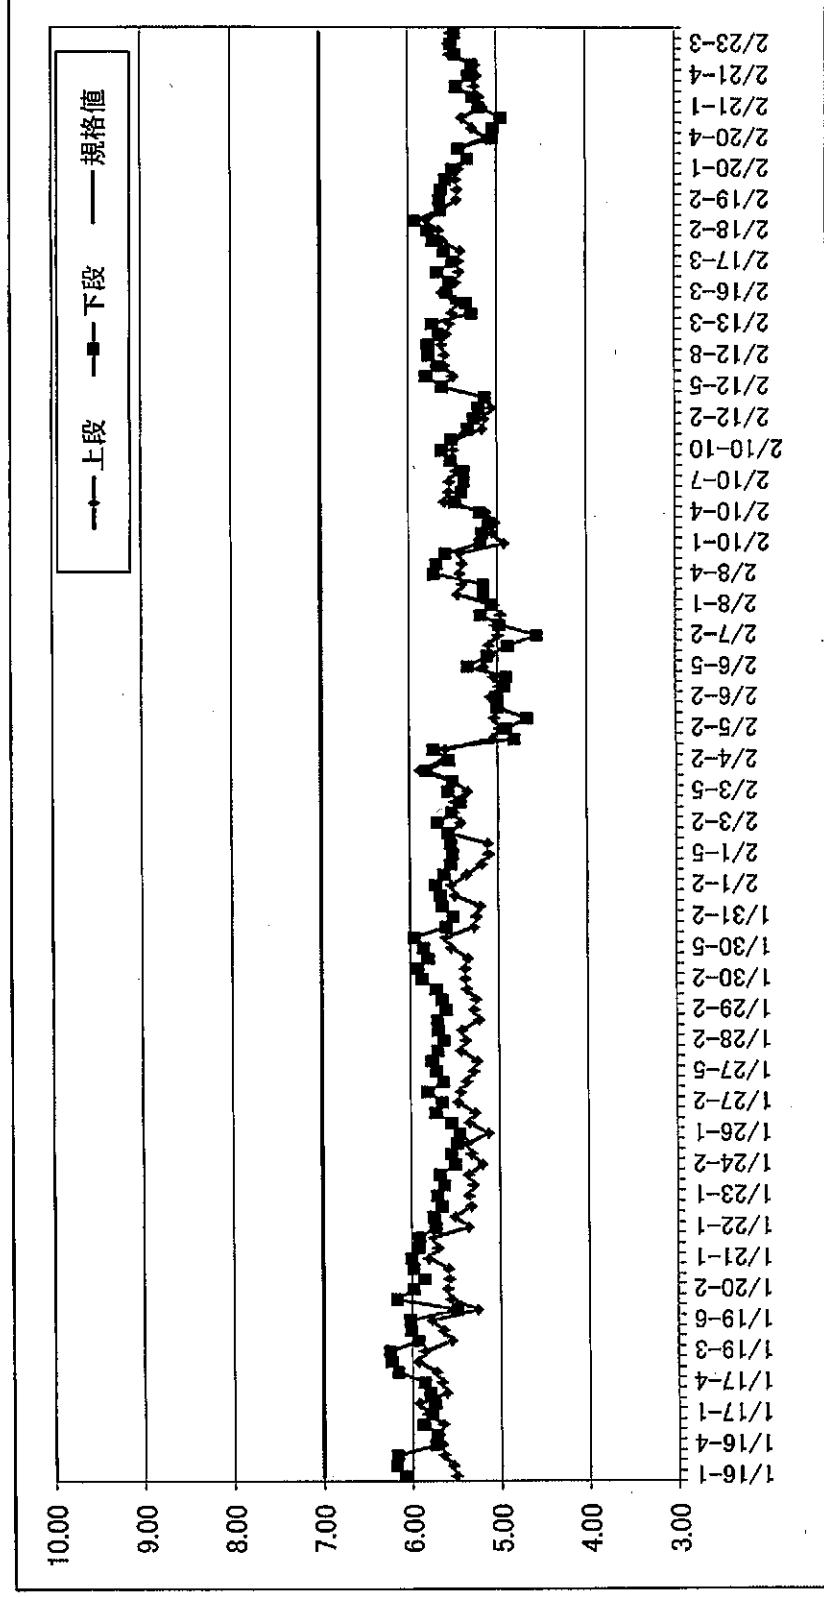
◆規格値に対し、管理された状態で加工が行われていると判断します。

◇電流上限値を 7.0V以下に設定し加工を実施しました。

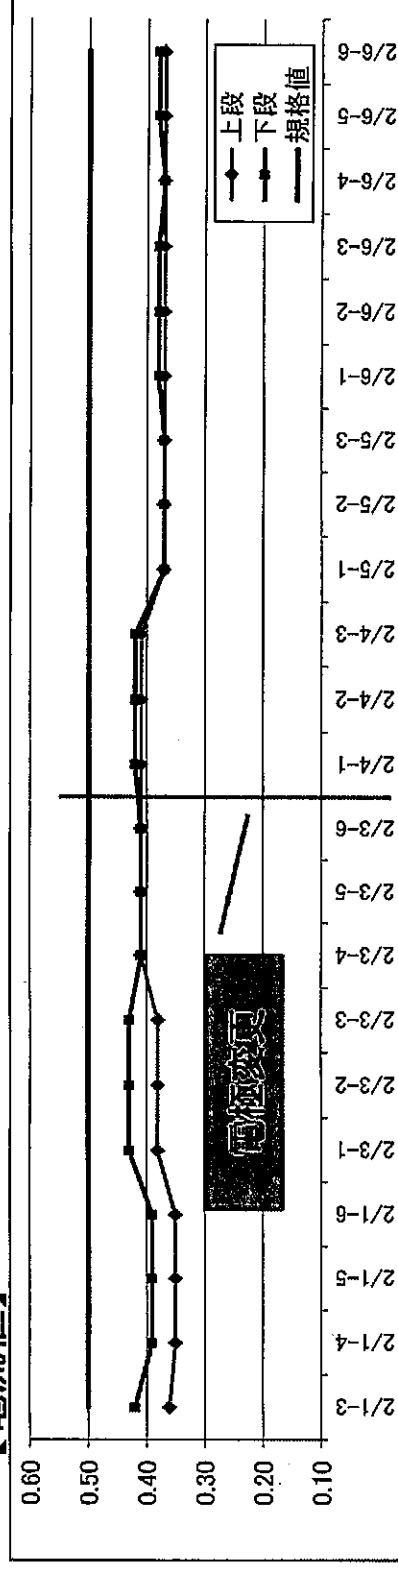
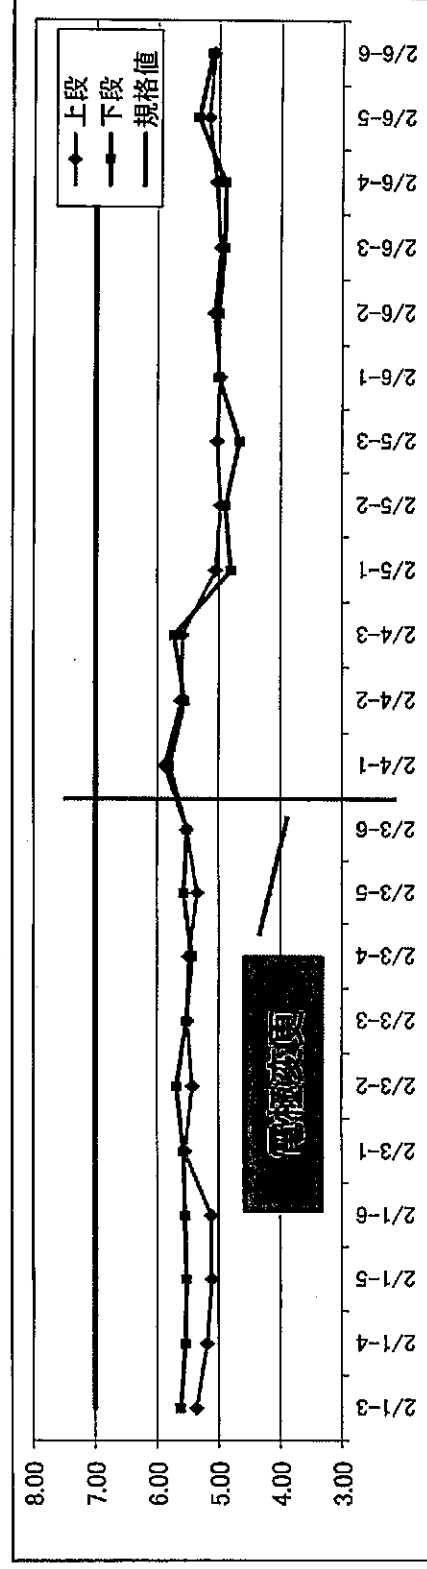
1. 交換前後の電流値推移【電極変更日 2/4】

◆電極交換は電流値の変動に寄与していない事。
及び、変更前後の製品品質に変化が見られない事から、黒ずみに対して影響を与えないファクターであると判断します。
