協力工場 不良品連絡書

図番	501CPB-013-90F	不良内容	リール巻き異常
品名	ホールドダウン	ダンボールが広がり、 リールの巻きが緩い為 隙間ができています。 不良率:0.65%

巻き不良発生防止について

問題解決の5原則シート

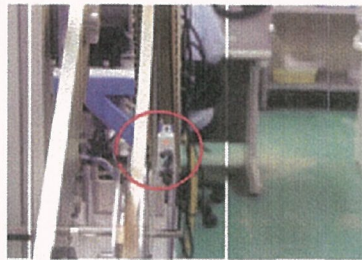
ダンボールに隙間がある為、外側に巻かれたホールドダウンが内側に入り込み、絡まっています。

- 1) リールは手で広げたり、折ったりせず使用する事を徹底する。
- 2) リール巾が狭い場合は、巻き取り時に折れないように巾を調整し極端に広がることの無いようにすること。
- 3) 巻取りのテンションは緩むことないテンションで巻き取りを行うこと。

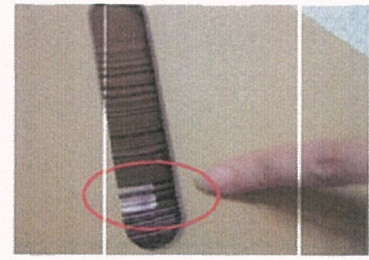
外側のダンボールが広がっています。

巻きが緩い為、隙間ができます。隙間がある為、層間紙とホールドダウンが絡まります。

1. NGサンプルの検証結果	3. 要因分析結果
不具合発生状況より、メツキ後の巻取りの際の巻き取りテンションが弱かったことと、リール内側部分のリール幅が狭かったことで、リールを広げでの巻き取り作業が行われていたことが推測されます。 リール内の隙間については、巻き取り後には確認されていなかったため、輸送の際に緩みが生じたことが考えられます。	該当ロットの作業履歴を確認しましたが、加工中の巻取りの異常や不具合発生の履歴は無く、記録から異常を確認できるものではありませんでした。 不具合の発生状況より、巻取りでの層間紙供給テンションが緩かったことから、輸送後に巻き緩みが確認されたものと判断いたします。 また、当製品に使用されているリールは、従来よりリールの内側と外側の幅にばらつきが見られ、巻き取りや巻き出し時に作業しにくいものでありました。

5. 発生原因	6. 流出原因
従来よりリール幅は、リール外側と内側で幅の差があり、巻取りの際に幅を広げて巻き取りを行っていたが輸送時に緩みが発生した。	巻き取り後に、巻き状態の確認を行っているが、リール外周4点テーパー止めがあり、リール内の巻き緩みに気がついていなかった。

- 1) めっき後の巻き状態確認時に緩みが無いことを追加で確認すること。
今回の出荷時確認では特に異常履歴、巻き直し作業が無い。
各作業者は、自分の責任で作業した結果を確実に確認すること。
