協 力 工 場 記 入	株式会社三ツ矢米沢工場 殿		発行日： 2014年05月09日							
			整理No： 45F-05-005							
	協力工場 不良品連絡書									
	再発防止のため対策を記入の上、指定回答日までに原本を提出して下さい。		<table border="1"> <tr> <th>承認</th> <th>調査</th> <th>担当</th> </tr> <tr> <td> </td> <td> </td> <td> </td> </tr> </table>		承認	調査	担当	 	 	 
	承認	調査	担当

指定回答日： 2014年05月16日									
	仕様番号	133849-1-11	不良内容 銀メッキ変色	 						
	品名	W.FL-2LP-04-L ケーブルクランプ								
	金型番号	P5747								
ロットNo	プレスロット：G11-3.3303.3304/G13-2.3350/H02-2.3516/H13-2.3530 めっきロット：MY14-130718-02A,03A/MY11-130720-09A/MY14-130808-20R 34R									
連絡受理日	2014/05/09 14:32:48									
対象数量	100,000									
協 力 工 場 記 入	1. 確認内容		返却品の処置（数量明記）							
	2014年5月12日、標記製品に変色が発生しているとの御連絡を頂きましたので、発生要因について弊社にて調査を行いました。		返却品の処置について、御指示の程、宜しく願い申し上げます。							
	2. 発生原因		4. 流出原因							
	対象品の弊社キープサンプルを確認致しましたが、変色は確認されませんでした。それに対し、御返却頂いた現品を確認した結果、変色は30cm～1m程の間隔でリールの窓付近に発生しており、分析を行ったところ、変色はAgの硫化によるものであることが確認されました。（別紙参照願います）以上のことから、現品が袋等で保護されていなかったため、窓部分から硫化し、変色したものと考えます。		弊社工程を確認した結果、対象品はシカゲルを入れ、ビニール袋に梱包しておりますので、本不適合は弊社工程以降の発生と考えます。							
	3. 発生防止対策		5. 流出防止対策							
	上記調査結果から、本不適合は弊社工程以降の要因と思われるので、お手数ですが再度御確認の程、宜しく願い申し上げます。		上記調査結果から、本不適合は弊社工程以降の要因と思われるので、お手数ですが再度御確認の程、宜しく願い申し上げます。							
	実施日： 年 月 日		実施日： 年 月 日

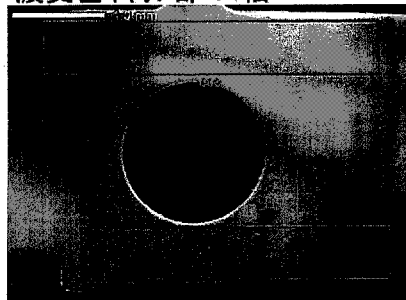
濃変色キャリア部 30倍

変色部からは全て『S』が検出されました。硫化によるAgの変色と考えられます。

リールでの使用環境や保管環境により変色したものと推測されます。

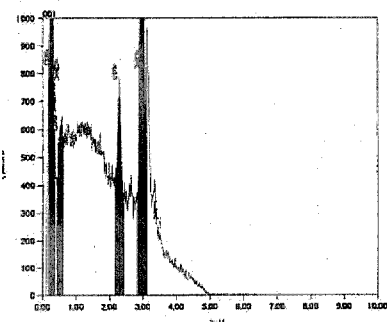
area001 分析結果

元素	(keV)	質量%	誤差%
C K	0.277	1.03	0.01
O K	0.525	0.3	0.04
S K	2.307	2.61	0.09
Ag L	2.983	96.06	0.72
合計		100

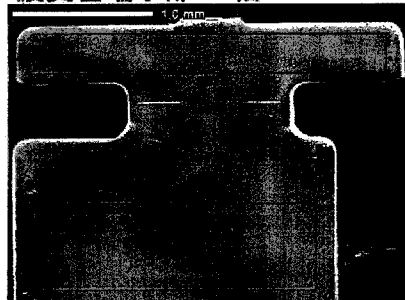
濃変色端子部 45倍

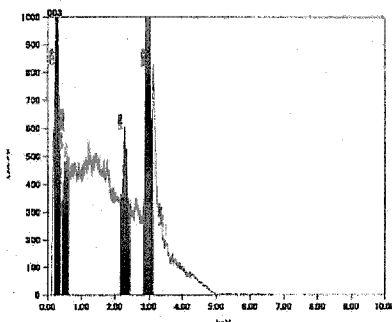
area003 分析結果

元素	(keV)	質量%	誤差%
C K	0.277	1.02	0.01
O K	0.525	0.43	0.03
S K	2.307	2.27	0.09
Ag L	2.983	96.28	0.7
合計		100

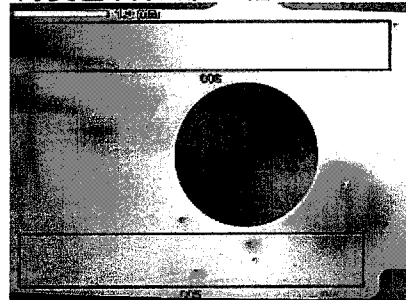
薄変色キャリア部 30倍

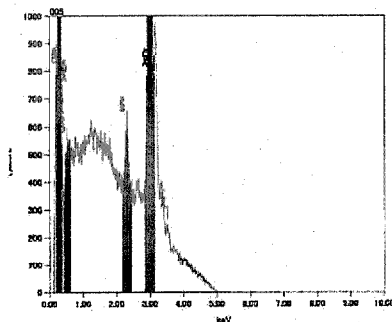
area005 分析結果

元素	(keV)	質量%	誤差%
C K	0.277	0.93	0.01
O K	0.525	0.34	0.03
S K	2.307	1.46	0.09
Ag L	2.983	97.28	0.68
合計		100

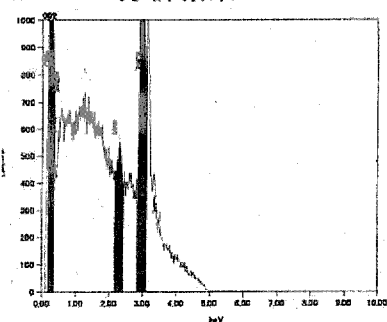
area002 分析結果

元素	(keV)	質量%	誤差%
C K	0.277	0.74	0.01
S K	2.307	0.91	0.09
Ag L	2.983	98.35	0.69
合計		100

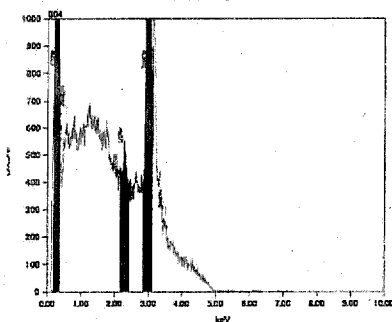
area004 分析結果

元素	(keV)	質量%	誤差%
C K	0.277	0.66	0.01
S K	2.307	0.67	0.08
Ag L	2.983	98.67	0.63
合計		100

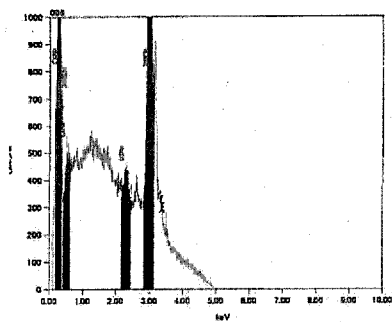
area006 分析結果

元素	(keV)	質量%	誤差%
C K	0.277	0.67	0.01
O K	0.525	0.3	0.03
S K	2.307	0.67	0.08
Ag L	2.983	98.36	0.59
合計		100

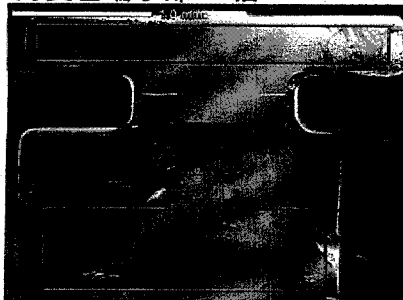
薄変色端子部 45倍

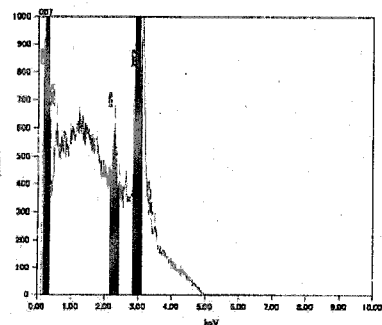
area007 分析結果

元素	(keV)	質量%	誤差%
C K	0.277	0.67	0.01
S K	2.307	1.32	0.08
Ag L	2.983	98	0.64
合計		100

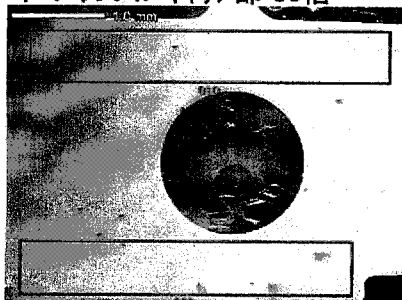
キープサンプル キャリア部 30倍

一方、キープサンプルの分析では『S』は検出されませんでした。手動による定性では
 area009=0.22% area010=0.00% area011=0.25% area012=0.29%
 の、検出量でした。

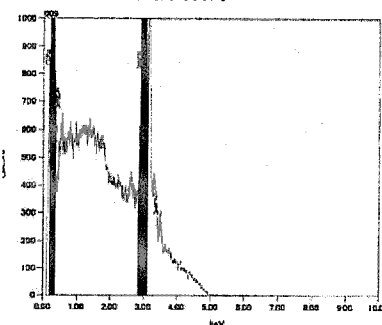
area009 分析結果

元素	(keV)	質量%	誤差%
C K	0.277	0.6	0.01
Ag L	2.983	99.4	0.67
合計		100

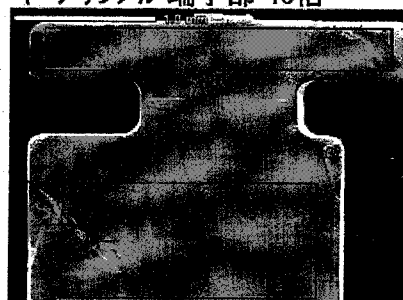
キープサンプル 端子部 45倍

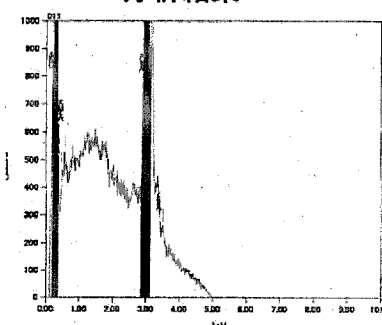
area011 分析結果

元素	(keV)	質量%	誤差%
C K	0.277	0.41	0.01
Ag L	2.983	99.59	0.62
合計		100

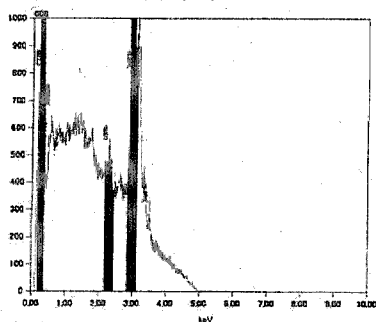
area008 分析結果

元素	(keV)	質量%	誤差%
C K	0.277	0.71	0.01
S K	2.307	0.65	0.08
Ag L	2.983	98.64	0.64
合計		100

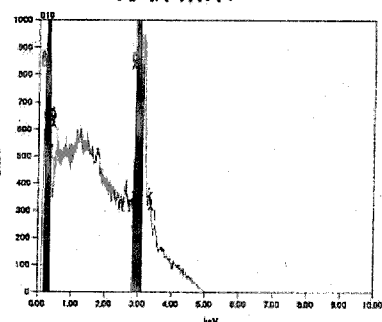
area010 分析結果

元素	(keV)	質量%	誤差%
C K	0.277	0.57	0.01
Ag L	2.983	99.43	0.62
合計		100

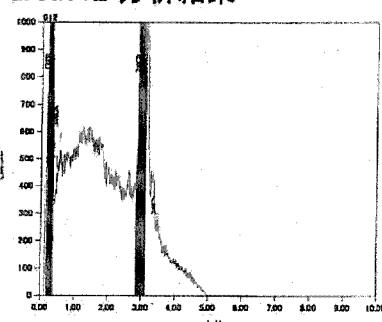
area012 分析結果

元素	(keV)	質量%	誤差%
C K	0.277	0.43	0.01
Ag L	2.983	99.57	0.6
合計		100
