品質異常改善通知書

不具合整理No. 43 F-3-001

図番 56-110-895-01
品名 FPTI CONTACT
ロットNo 12.02.22.1.R.0009
対象数量 50,000
クレーム内容及び確認内容

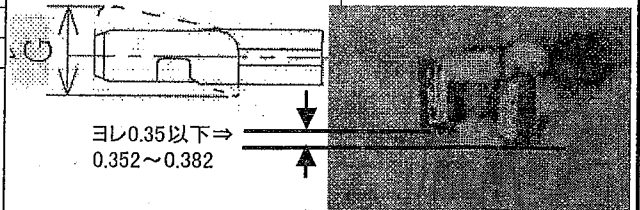
写真・図

G項寸法規格外 0.35MAX→実測値0.352~0.382

寸法にバラツキがあった
↓
ヤキ前はOKだがヤキ前修正工程で
強く修正した
↓
板さたけにわが法カノスな

ヤキ出し製品のたか
↓
寸法変化したところがある
↓

測定していないリールだった
↓
毎リール測定ではない。
↓
寸法にバラツキがあった。

ゆが工程のRを小さくして
3ヶ所だけゆがみよりにして
修正工程を弱くして寸法を出して

本寸直(ヤキ前)0.26とす
n=2 R2測定はす
指導書に追記した

毎リール測定をする。
