協力工場 不良品連絡書

仕様番号	XFD0C0-018A
品名	アツセツタンシ(SIZE M)
金型番号	P4680
ロットNo	FA160426181-122,123,141
連絡受理日	2016/05/26 17:49:03
対象数量	13,500

圧接端子 変形 現物サンプル確認の件

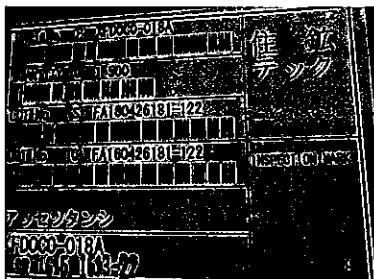
①めっき搬送方向と逆方向への傾きが確認されました。

- 1) めっき工程内にて変形が発生したと仮定した場合、連続発生する傾向にあり、当不具合の発生状況と異なります。(突発的に1ピンだけの発生し前後のピンは変形していない)
- 2) めっき工程内にて変形する場合、接触や引っ掛かりにより発生するため、製品部にキズや凹み等の現象が検出されるものと判断されますが、外傷を受けた形跡はありませんでした。
- 3) 変形したピンの盛り上がった部位にキズが見られますが、このキズは搬送ドライブにより付いたものと判断されます。正常ピン根元はフラットな状態のためキズにはなりませんが、変形ピンの根元のみ盛り上がりがある為、ドライブより負荷がかかり、キズとなった事が判断されます。従って変形は搬送ドライブより手前での発生である事がわかります。

従いまして誠に恐縮ですが、プレス後の巻き取り強さや層間紙厚み変更等についてご検討を頂きたく宜しくお願い致します。
