不具合整理No. 43MD-8-002

不具合連絡書

連絡受理日	2011年 8月 10日 AM/PM 4 : 00																	
不具合受付け者名	営業 ・ 品質保証 1 課 田幸 大輔																	
客先名	日本モレックス株式会社 (大連) 連絡者名 大連工場 品質管理課 住本様																	
客先よりの連絡方法	()電話 ()郵便 ()荷物 (O)Eメール ()FAX																	
不具合区分	()苦情 (O)不良 ()クレーム																	
図番 / 品名	503450-1208 / HI-FIX COAX HARNESS FOR 1.2GHZ INNER MOLD																	
ロットNo./数量	10218BW1B / 161,300 10221BW1B

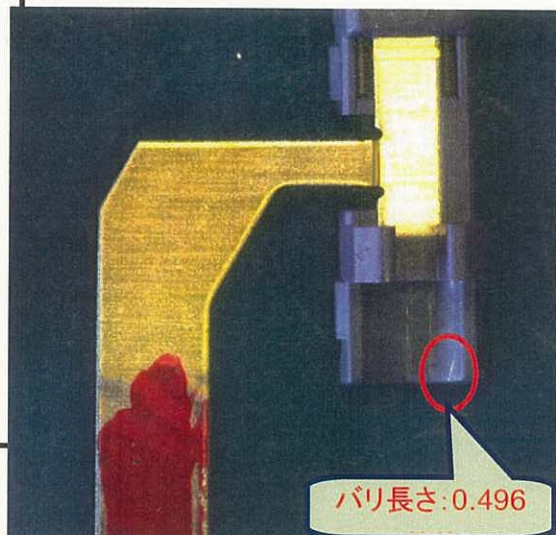
略図(必要な場合のみ)

金属バリ

客先の組立工程にて、製品に金属バリが
付着しているのを発見。

1pcs/900pcs=0.11%(ロット:10218BW1B)

6pcs/420pcs=1.43%(ロット:10221BW1B)

控えサンプルを確認
