品質異常改善通知書		不具合整理No. 49K-03-002						
		担当課 めっき課						
		担当者						
		発行日: 2018年03月20日						
品質保証課記入		発生原因 めっき課: 2018年03月22日		迄				
		流出原因 めっき課: 2018年03月23日		迄				
		流出原因 品質技術課: 2018年03月27日		迄				
指定回答日: 2018年03月27日		承認		確認		担当		
浅川 18.3.21 裕規		竹花 18.3.20 智治		松木 18.3.20 達也				
不具合内容	仕様番号	G-110875		写真・図				
	品名	BB35AA-PAA3E-100E/101E-DLF						
品質保証課記入	ロットNo	180227. 1B. 03. A

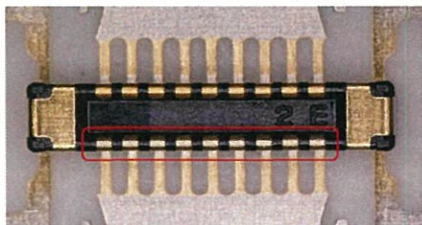
対象数量	352個						
	不具合内容及び確認内容							
	DDK-T様より成形品 (180308-2C-0005) で接点部にめっき膜厚異常を発見しました。リール内ランダムに発生。DDK-T様で選別し、6000個中352個発見しました。めっきロットはS1803055503A							
	異常品の暫定処理	確認中						
発生原因				発生対策				
めっき課 (現場現物現実の確認・加工状況・加工履歴・変化点の確認)				(誰が、いつまでに何を、どうする)				
(ナゼ発生したのかを3回繰り返して真の発生原因を掴む)
