機 鈴 木 記 入	FCM(株) 殿		発行日: 2013年07月23日							
			整理No: 45F-07-018							
	協力工場 不良品連絡書									
	再発防止のため対策を記入の上、指定回答日までに原本を提出して下さい。		<table border="1"> <tr> <th>承認</th> <th>調査</th> <th>担当</th> </tr> <tr> <td>黒岩 13.7.23 映次</td> <td>佐竹 13.7.23 由浩</td> <td>影山 13.7.23 善一</td> </tr> </table>		承認	調査	担当	黒岩 13.7.23 映次	佐竹 13.7.23 由浩	影山 13.7.23 善一
	承認	調査	担当							
黒岩 13.7.23 映次	佐竹 13.7.23 由浩	影山 13.7.23 善一								
指定回答日: 2013年07月31日										
協 力 工 場 記 入	仕様番号	PMMR8283-04	不良内容 継ぎより端子の裏表逆、層間紙の巻き乱れ発生。  							
	品名	Jタイプ ガイブタンシ								
	ロットNo	13.06.21.4.0008								
	連絡受理日	2013/07/23 15:03:18								
	対象数量	80,000								
協 力 工 場 記 入	1. 確認内容 添付資料参照願ひ。		返却品の処置(数量明記) 巻き直して返却

I. 不適合内容

製品名: PMMR 8 2 8 3 - 0 4

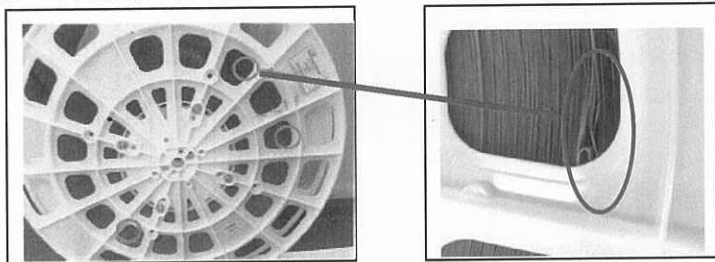
- ・プレスロット: 13. 06. 21. 4. 0008
- ・めっきロット: 7 / 1日 8-C
- ・不具合内容: 途中繋ぎより製品引き出し方向が表裏逆及び巻き乱れ発生。

* 下記の写真参照 (巻き乱れ)

〈巻き乱れ〉

- ・リール内に3箇所の層間紙絡みが発生していることを確認致しました。

今回の不具合情報以前から同じ傾向があったとの情報を頂きましたので、巻きの設定が緩いものと推測致します。

巻き緩みが発生した状態(製品と層間紙に隙間が発生)で発送したため、運送中やご使用時に層間紙が絡み、巻き乱れになったものと推測致します。

巻きを従来よりも強くし、輸送中やご使用中の巻き乱れ防止致します。

※巻きテンション値：従来100g → 150gへ変更

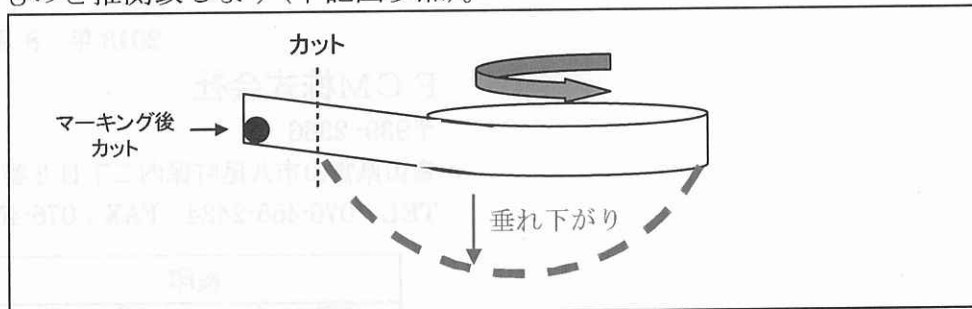
巻き方向が合っているか確認するため、製品巻き取り後、外周先端の製品にマーキングし、サンプル採取しております。

サンプル採取後、カットした際に製品がリールから垂れ下がり、それを巻き取る際に 180° 反転(ねじれ)した状態で巻き取ったため、製品の引き出し方向が表裏逆になったものと推測致します(下記図参照)。

180° 反転した途中繋ぎ箇所はプラリールから見えない箇所にあったため、発見することが出来ませんでした。
