立山電化工業株式会社 新湊工場

件名 : BB35C-PLT24AA3-560E-DLF つなぎ流出不具合報告書

1. 発生状況

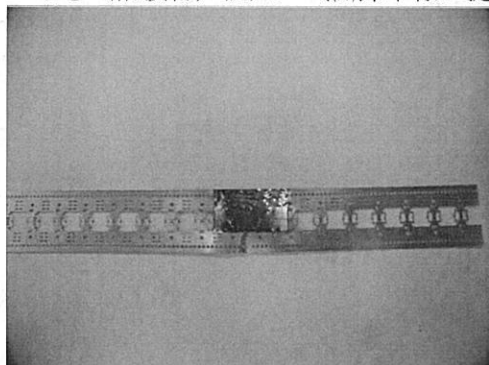
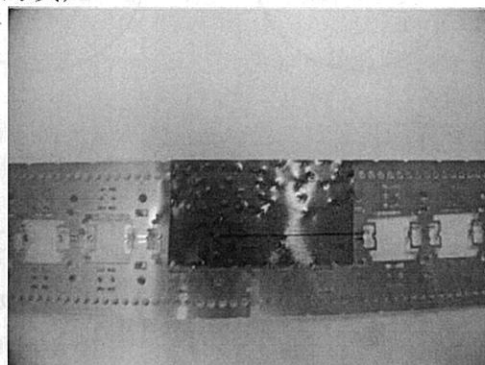
つなぎ（溶接材）混入 （㈱鈴木様ご提供写真）

2-1 混入していたつなぎは、めっき処理されていないことから、めっき後のアウトレーザ処理時のつなぎと考えられた。

2-3 つなぎの混入はリール外周部から発見されているとの貴社の情報から、連続加工時のリール間でつながれていたものと推測された。

つなぎ混入の発生原因は、アウトレーザ処理時の連続加工した際にリール間で繋がれるつなぎを切除しなかったために発生したものです。

5-1 勤務交代時に加工しているリールで、つなぎがリール内に巻き取られている場合には、ラインの巻き取りテーブルから台車への移動、または梱包作業までを一区切りの作業と致します。また、この内容については作業標準書に追記致します。

5-2 サンプルとつなぎの採取、保管作業において、リール現品票とサンプル袋のロットNo.の突合せを行うこととし、入れ間違いを防止致します。また、この内容については作業手順書に追記致します。

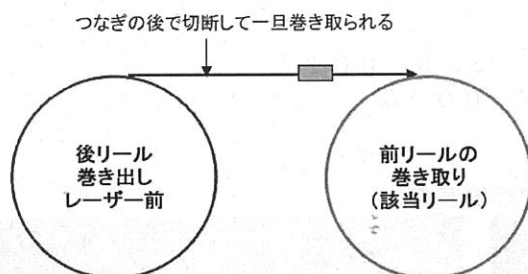
巻き取り作業手順1

リール間つなぎは前リールの巻き取り時に一旦そのリールに巻き取られます。その後、次のリールの先頭を空リールに巻き取る作業の終了後、前リールから引き出してつなぎの切除を行います。

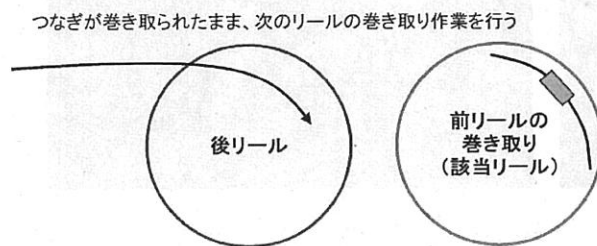
巻き取り作業手順2

今回、つなぎ混入が発生したリールの加工時間帯は弊社の勤務交代時間帯でもあり、つなぎがリール内に巻かれた状態であったものの、つなぎ切除有無の引き継ぎ連絡を行わないまま交代してしまい、交代後の作業者は切除してあるものと思い、巻き取ってしまったものです。
