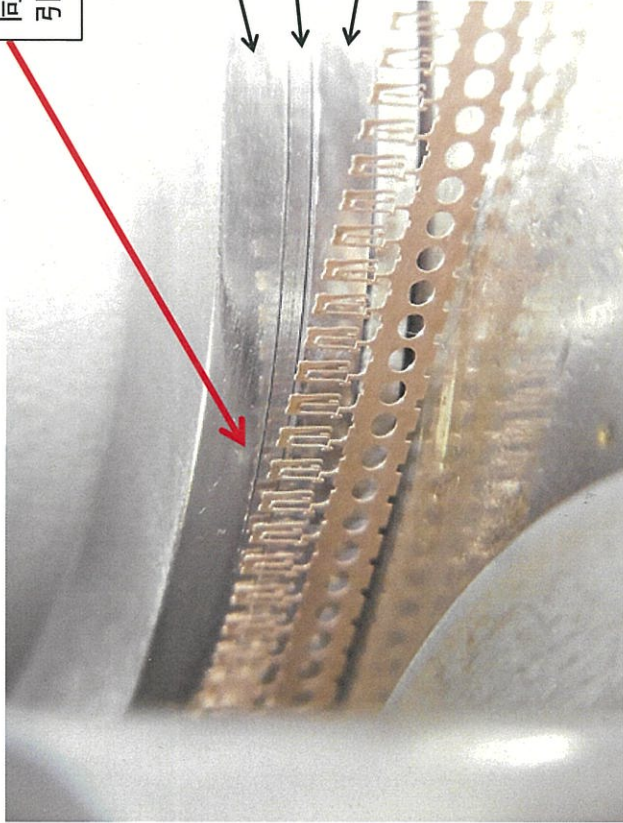
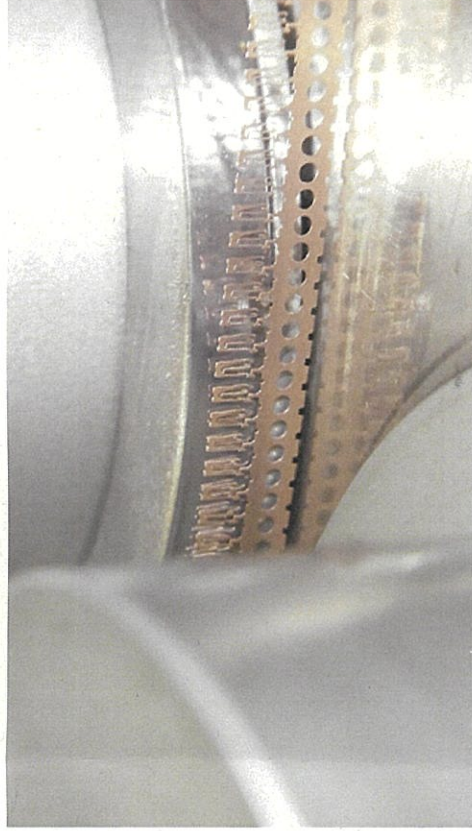
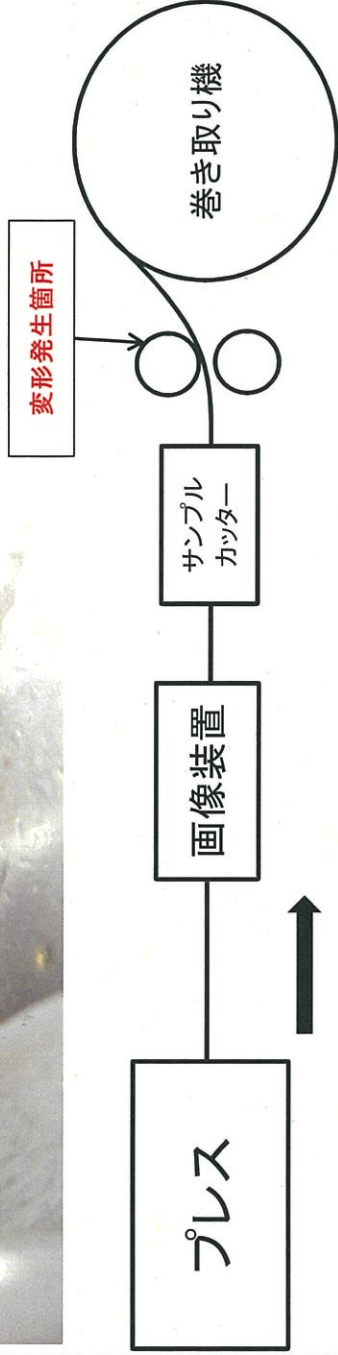
対象ロットは全て返却していたが、画像装置による選別を行いました。その結果、全リール発生が確認され、発生周期はリングの外周長と一致しました。外周の一箇所に製品のひっかかる隙間があり、変形した可能性が高いと思われます。

ローラーの隙間と製品の高さが一致しないようローラーの厚さを調整。  
(基本的にローラーのリングは1枚のみ使用、2枚以上使用する場合は製品の高さとリングの隙間が一致しないよう設定。)

「多連巻き取り機チエックシート」にリングによる変形の確認項目を追加しました。
