別紙 不具合調査結果

不良品連絡書No.45F-09-011

EA2コネクタ キバシワシエル 外観不具合調査

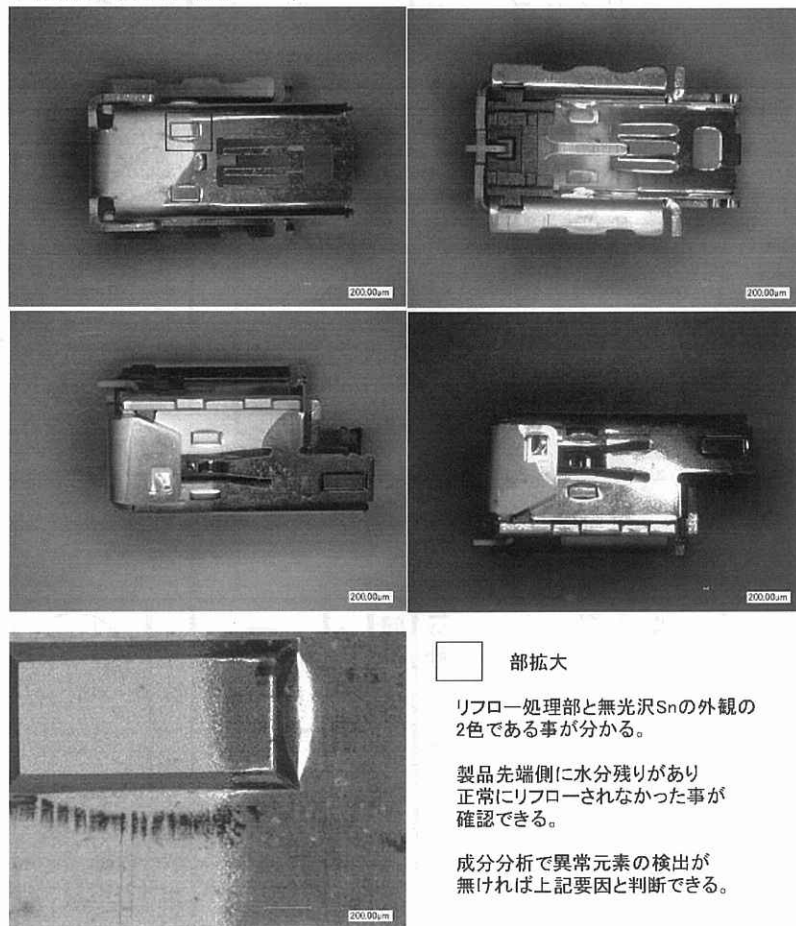
不具合発生サンプル写真:

2. 発生原因 不具合サンプルの確認結果より、加工時の水分残リから部分的に未リフローとなったものと判断いたします。 エアカッターでの水切りに不足があったことからリフローされず製品先端側に無光沢Snのままの外観となっているものです。			4. 流出原因 検査サンプルに異常が無く通常流動したものです。

未処理である事が確認できます。

3. 発生防止対策 不具合品加工時に、外観の異常発生があり、加工中の約半数がNGとなっております。 他の過去に実績のあるラインで加工したところ、正常品での加工が行われた事から、加工ラインを限定しての今後の加工を実施することを標準化致します。 実施日： 2013 年 9 月 20 日 以後			5. 流出防止対策 不具合発生ロット加工ライン以外での同様の発生は無いことより、STUラインでの限定加工を行い発生防止と合わせて流出防止いたします。 実施日： 2013 年 9 月 20 日 以後		
	在庫品仕掛品の確認 在庫品 仕掛品 在庫、仕掛はありません。			回答日： 2013 年 9 月 20 日		
	標準類改訂 有 (無) ()					
入 入 入 入 入	確認	対策後、14.08.25.1.0055-0058の1ロットを含む6ヶ月以上の間、同不具合が無い為、有効性有りとして判断致し可。		承認	調査	確認者
				近藤 14.9.08 片山	佐竹 14.9.05 由浩	片山 14.9.-3 准司

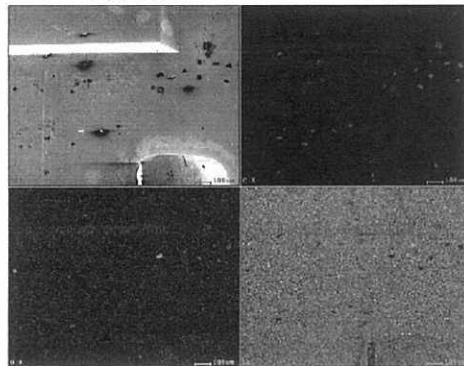
マッピング

マッピングでも製品部全体にSnがあり、CやOは特定箇所に出ているものではなく、全体にあることが確認できる。

点状にあるCは、後から汚染されたものと判断出来る。
