協力工場 不良品連絡書

図番 CMCS-65A-S291

品名 CMCSシールドケース

シールドケース曇り不具合調査結果

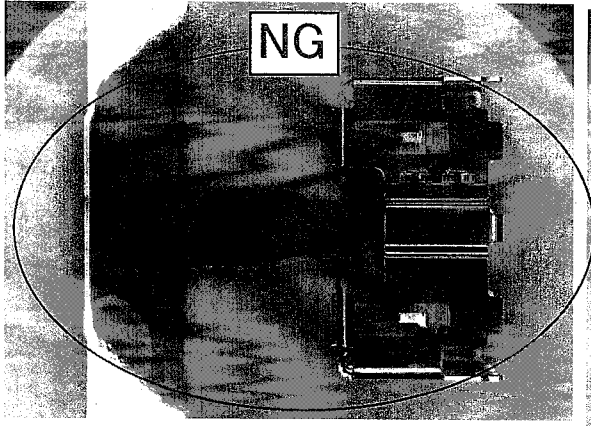
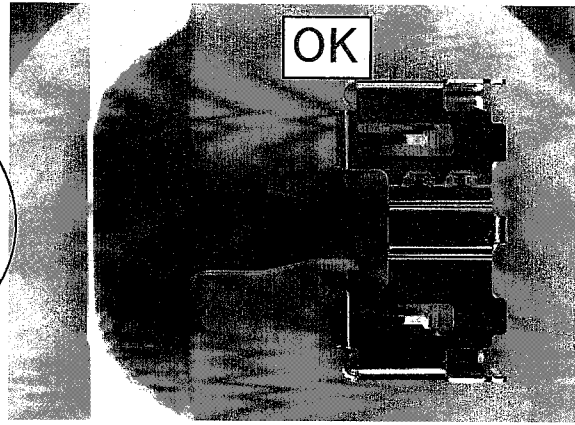
めっき面全体的にくもり有り。(異物付着?)
残りの端子は返却。組立て品は日圧様にて選別対応。

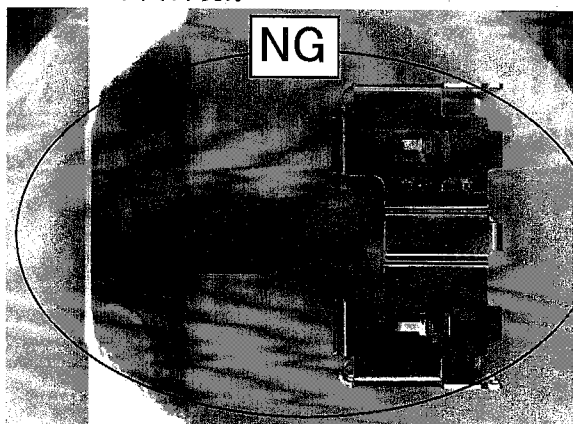
不具合現象:

返却リール確認より、リール内の
50個に発生。

外周300使用済みの位置から
50個に発生。

8/5は金曜日で、加工時間も21:12
加工停止の4ロット前が異常発生ロット

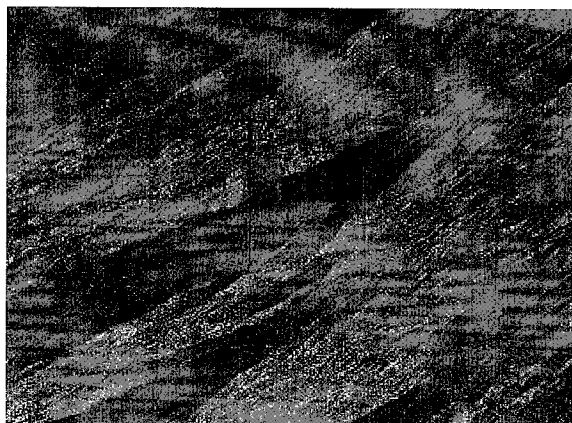
異常品

異常品は、表面に模様があることが分かる

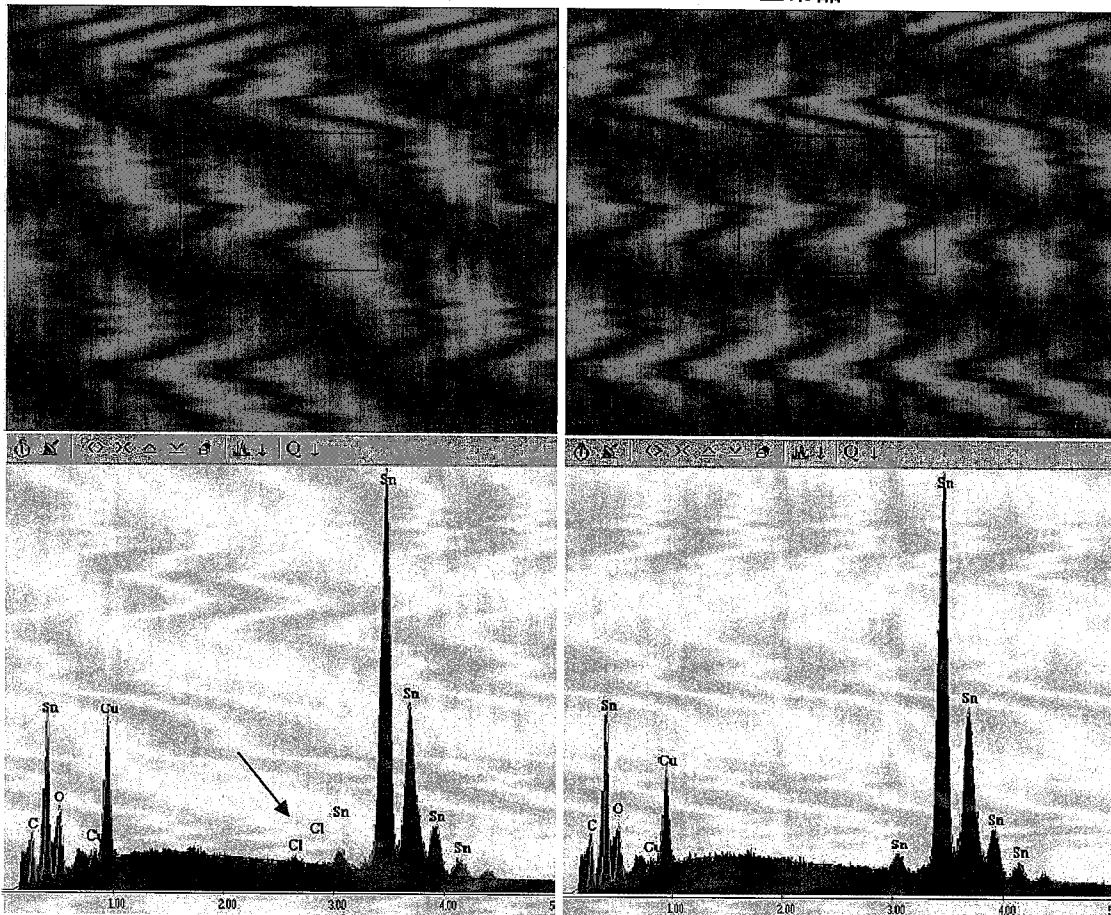
表面分析結果:

正常部には検出されない塩素がある。

全体からのWt%は大きなものではないが、表面に差異があることが分かる。

週末作業でのラインメンテナンスを隣接ラインで実施しており、配管内及び槽内洗浄を行う際に使用した塩酸の雰囲気製品外観に影響したものと判断できる。

発生防止のためには、加工中に上記作業の実施をしないことが必要である。
