品質異常改善通知書

図番 300364-3-11

品名 DF49-20S-0.4H R絶縁座

ロットNo. 110610-1-G-08

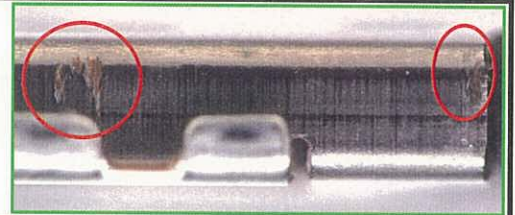
端子削れ

Rシェル側面の削れにより、下地が見えています
(10倍でも確認)

発生率：25/100個 (25%)

全数検査工程の確認をしたところ、このロット検査

時、側面削れ不問で検査していた為流出

・プレス品寸法に影響を受ける部分であり、
 外形がアスレていると削れが発生してしまいがち。
 生産時に削れが確認されている為、
 100%生産後修正実施。

プレスシールにケースの全長寸法曲げ角度の7%
 削れが発生している様です。

現在は側面削れも検査しています。

・プレス品寸法、ネジと% 按配訂に見直し
 もらい、成形型については、修正を実施。

金型的には視認部分のLAPも実施ください。
