## 品質異常改善通知書

不具合整理No. 47F-10-001

仕様番号 786-0042-4

品名 GT36-30SCF (ID) (A)

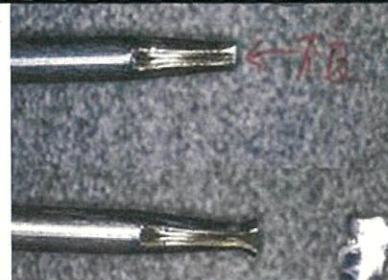
端子先端潰れが有 (提出サンプルより)

サンプルカット時に発生し、カット刃と干渉し  
変形した。

↓  
製品の位置決め時に位置がずれた。

↓  
ピンチロー-にておとりA発生し位置がずれた。

外観検査見落とし  
↓  
外観検査指導書に記載されていなかった。

↓  
検査基準書の教育不足。

外観検査時に気付いたが客先提出用にして  
↓  
保管用と客先用とで区別ができていないと  
↓  
教育不足

↓  
ピンチロー-の材質をステンレス鋼に変更し、  
導孔位置を修正した。

外観検査指導書落し込み。  
以後確認しながら検査する。

外観検査時、サンプルカット位置がズレていたら  
生産課にその旨を伝え、受け入れさせる。戻す。
