協 力 工 場 記 入	東新工業(株) 殿		発行日: 2017年09月05日	
			整理No: 49F-09-002	
	協力工場 不良品連絡書			
	再発防止のため対策を記入の上、指定回答日までに原本を提出して下さい。		承認	調査
	指定回答日: 2017年09月08日 ¹³		黒岩 17.9.05 映次	和田 17.9.05 哲夫
	仕様番号	415CFX-009-52F*	不良内容 キャリア変形(削れ) 80mmの間に間欠的に発生

415CFX-009-52F* キャリア部変形について 御報告

対 象 製 品 : 2p レブタリコンタクト(ノッチ付)
品 番 : 415CFX-009-52F*
出 荷 日 : 2017 年 6 月 23 日
プレスロットNo. : 17. 05. 27. S1. A-0056
めっきロットNo. : 1760319006

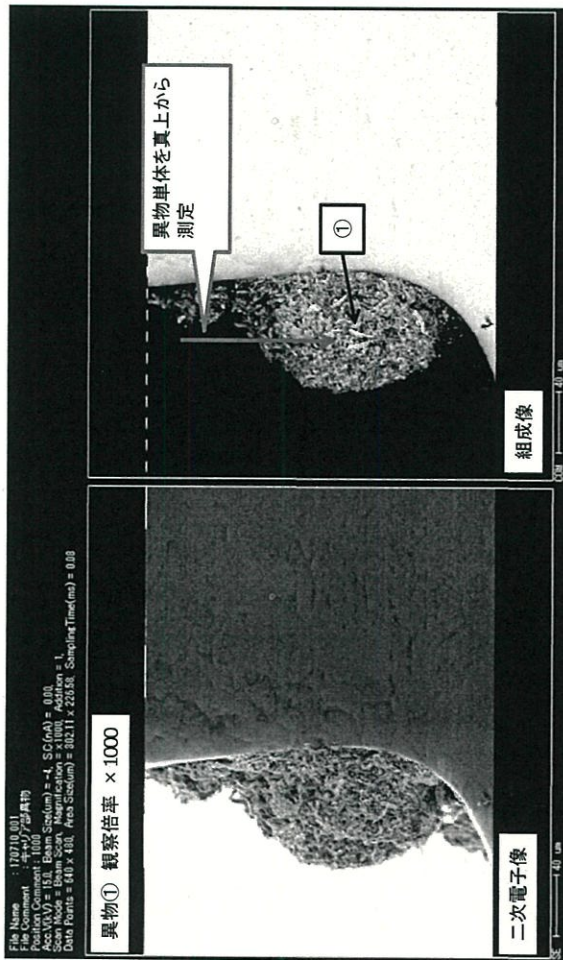
添付資料2 (1)

SEM画像

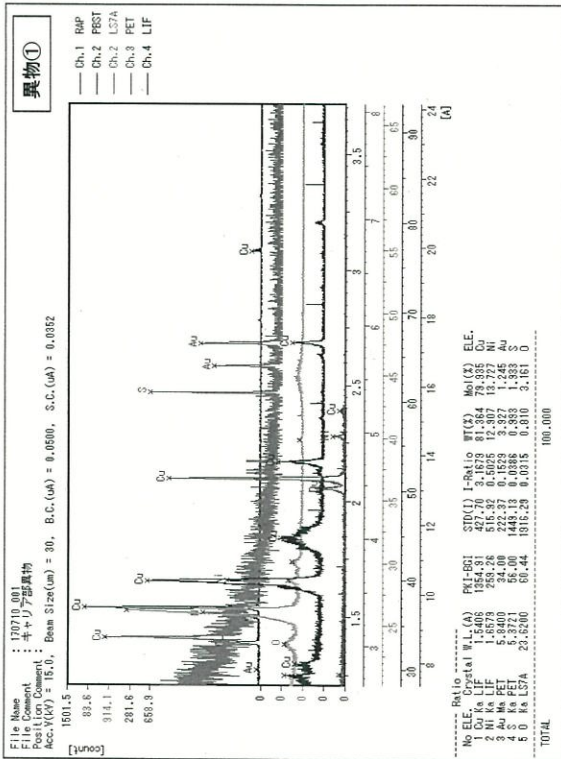
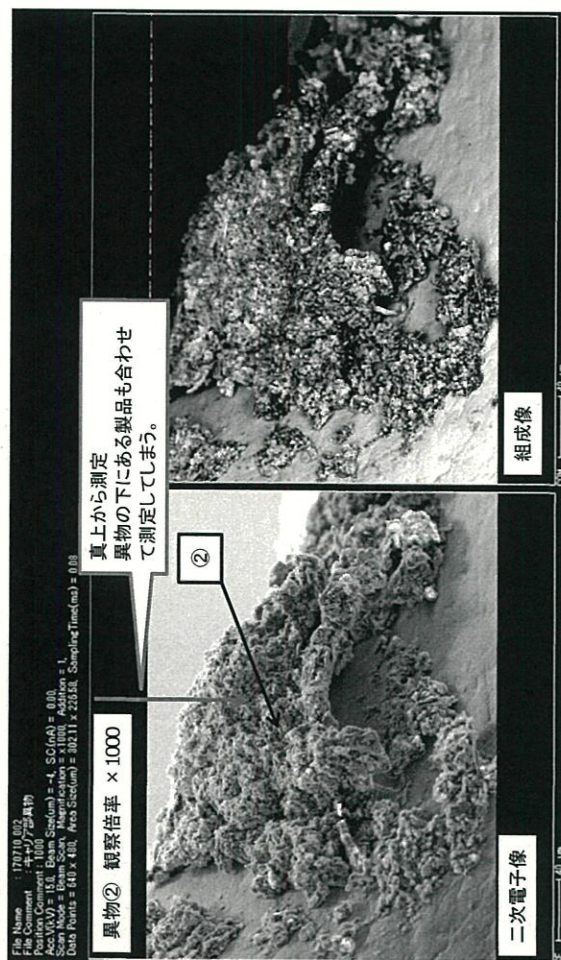
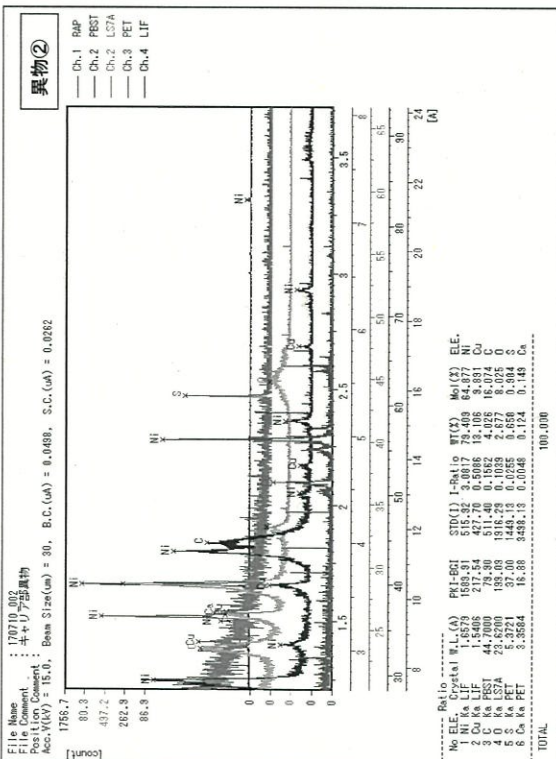
添付資料2 (2)

定性分析

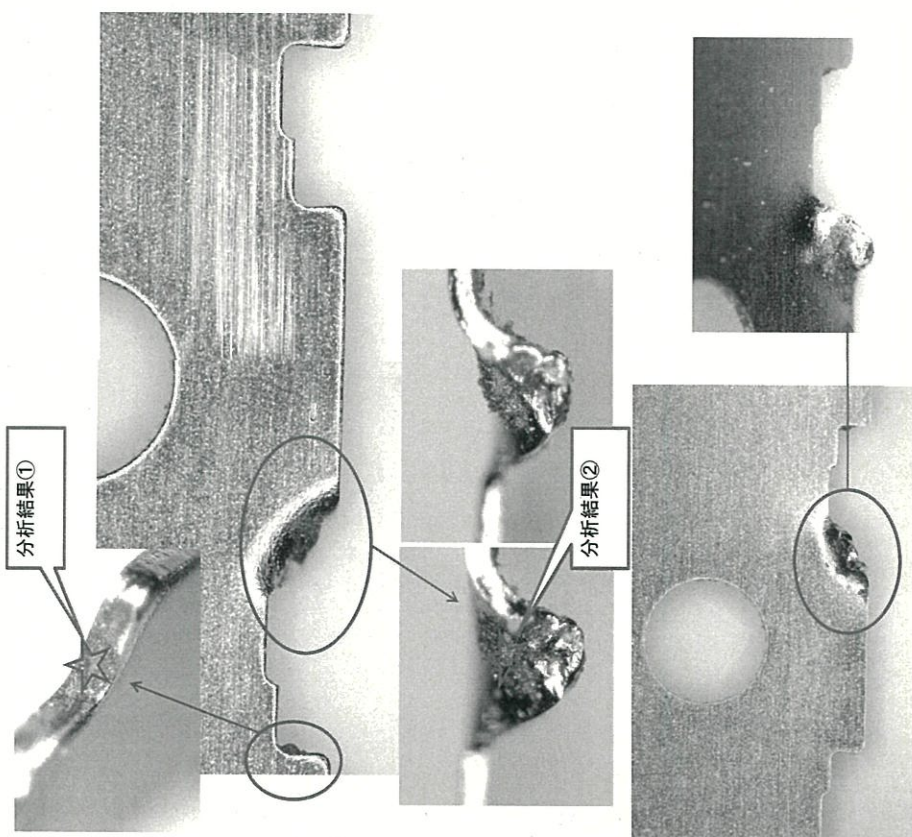
添付資料1

下記製品のキャリア部が変形していると、御連絡を頂きました。

加工履歴、画像検査装置の履歴を確認した結果、異常はありませんでした。
過去の事例から、ご指摘のキャリア部めくれは搬送時に駆動外れや速度異常等の異常が発生する可能性があります。

415CFX-009052F キャリア部めくれ
